# Lote 1 - Rota: Noroeste

| Diagnóstico da Calçada | Qualidade do Serviço | |
| Endereço: Av. Ivaí, 555 | 55 | C |
| Num. Lote CTM: 130581300210 | | |

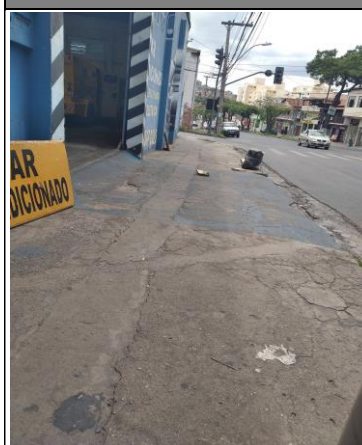
## Foto Geral

| ID | Itens Avaliados | Respostas | Nota |
|---|---|---|---|
| P_4 | Existência de Buracos ? | Poucos | 5 |
| P_5 | Condições Gerais do Piso e meio-fio da calçada ? | Péssimo | 0 |
| P_9 | A calçada Possui Rebaixamento de Veículos correto ? | Não | 0 |
| P_11 | O Passeio está no padrão da SMPU ? | Não | 0 |
| P_16 | Classificação geral da calçada pelo pesquisador. | Ruim | 0 |
