# Lote 1 - Rota: Noroeste

| Diagnóstico da Calçada | Qualidade do Serviço | |
| Endereço: Av. Ivaí, 497 | 52 | C |
| Data do Registro: 12/11/2019 13:53:31 | | |

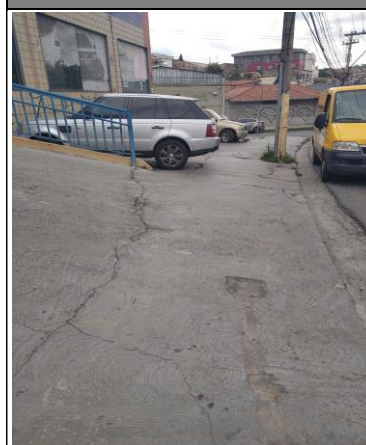
## Foto Geral

| ID | Itens Avaliados | Respostas | Nota |
|---|---|---|---|
| P_4 | Existência de Buracos ? | Poucos | 5 |
| P_5 | Condições Gerais do Piso e meio-fio da calçada ? | Regular | 5 |
| P_6 | Presença de desníveis ? | Leve | 7 |
| P_9 | A calçada Possui Rebaixamento de Veículos correto ? | Não | 0 |
| P_11 | O Passeio está no padrão da SMPU ? | Não | 0 |
| P_12 | A testada possui prática de estacionamento sobre o passeio ? | Sim | 0 |
| P_16 | Classificação geral da calçada pelo pesquisador. | Regular | 5 |
