# Lote 4 - Rota: Raja Gabáglia

Diagnóstico da Calçada		Qualidade do Serviço	
Endereço: Av. Raja Gabaglia, 1002			
Data do Registro: 07/11/2019 09:53:18		80	B
Num. Lote CTM: 90549700580

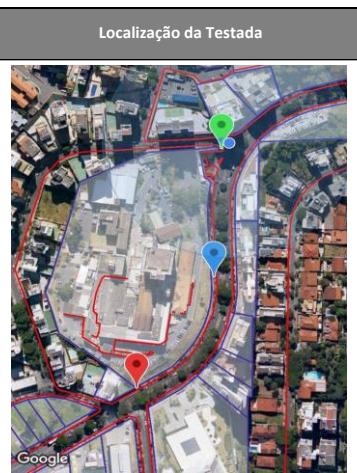
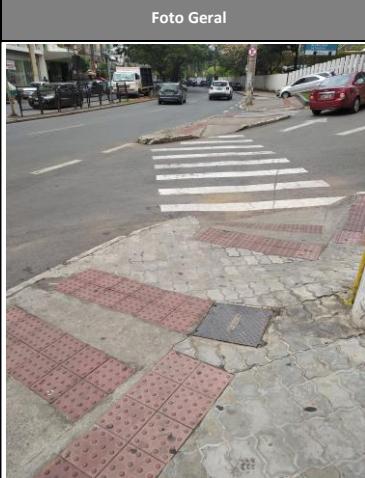
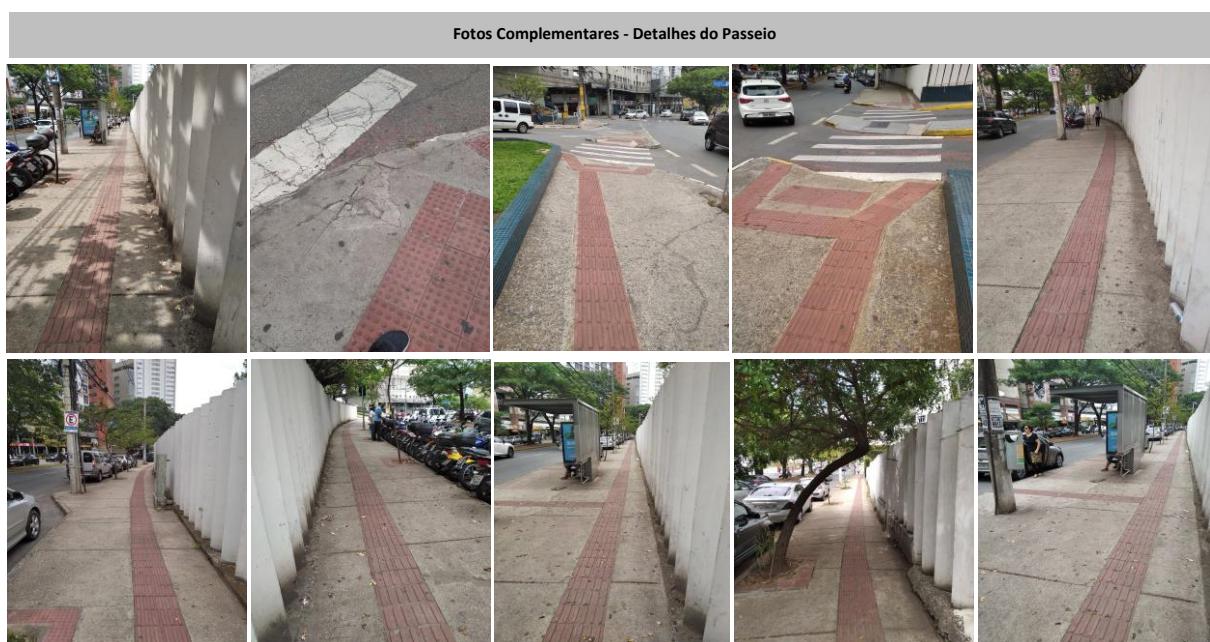
ID	Itens Avaliados	Respostas	Nota
P_1	O Mobiliário urbano está dentro da faixa de serviço de 70 cm ?	Sim	-
P_2	Qual a largura livre do Passeio ?	Entre 1.20 m e 1.50 m	6
P_3	Tipo de revestimento da caçada ?	Concreto	10
P_4	Existencia de Buracos ?	Poucos	5
P_5	Condições Gerais do Piso e meio-fio da calçada ?	Regular	5
P_6	Presença de desniveis ?	Nenhum	10
P_7	Tem rebaixamento de calçada para Pedestre ?	Sim	9
P_8	Possui piso tátil ao longo da Calçada ?	Sim	-
P_9	A calçada Possui Rebaixamento de Veículos correto ?	Sim	10
P_10	Existencia de altura livre menor que 2,10 m ?	Sim	-
P_11	O Passeio está no padrao da SMPU ?	Sim	5
P_12	A testada possui prática de estacionamento sobre o passeio ?	Não	10
P_13	Existe algum dispositivo de Drenagem sobre a calçada ?	Não	0
P_14	Existe PED em frente a testada ?	Sim	-
P_15	Existe FTP em frente a testada ?	Não	-
P_16	Classificação geral da calçada pelo pesquisador.	Regular	5

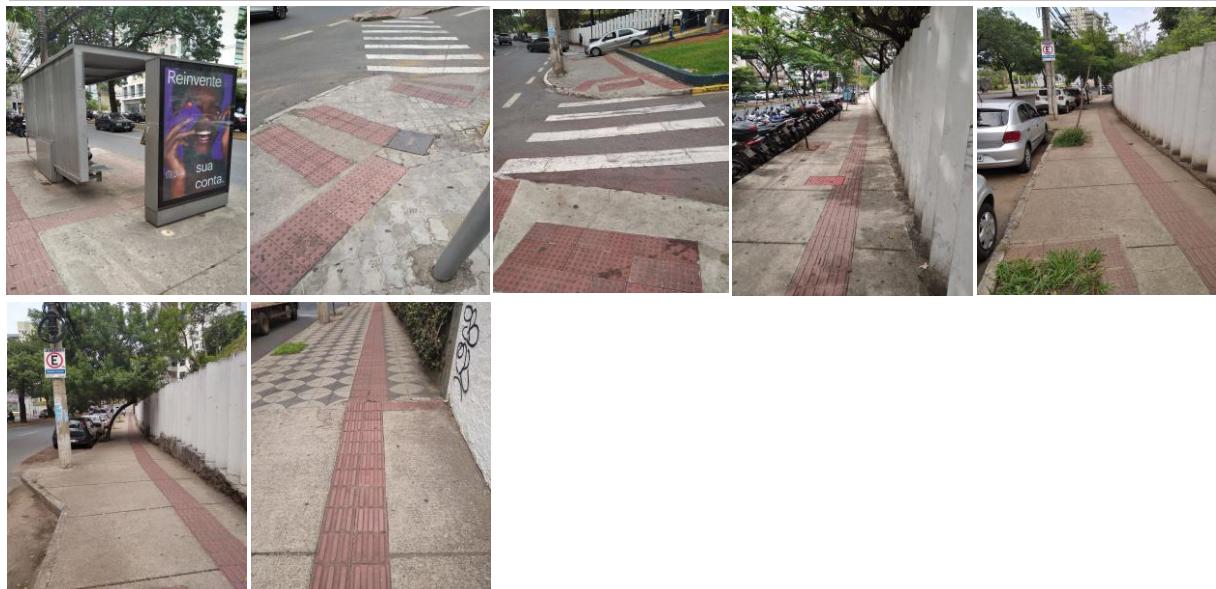
Fotos Complementares - Detalhes do Passeio

ID	Itens Avaliados	Respostas	Nota
P_7_1	Qual tipo do Rebaixo ?	Rebaixo Tipo 1 (trapézio)	0
P_7_1_1	Se for do Tipo 1, Passeio possui largura livre de 1,2 m ?	Sim	0
P_7_1_2	Se for do Tipo 1, O rebaixo tem abas conforme a norma ?	Sim	0
P_7_2	A rampa do rebaixo tem Inclinação da norma (8,33%) ?	Sim	0
P_7_3	O rebaixo possui piso tátil ?	Tem só piso de alerta	-1
P_7_3_1	O piso tátil de alerta e direcional do rebaixo está conforme a norma ?	Sim	0
P_8_1	O piso tátil está no eixo da faixa livre ?	Não	0
P_8_2	Se tem uma leve mudança de direção está conforme a norma ?	Sim	0
P_8_3	Se tem mudança de direção de 90º ou maior está conforme a norma ?	N.A	0
P_8_4	Se tem mudança de direção de três faixas direcionais está conforme a norma ?	Não	0
P_8_5	Se tem mudança de direção de quatro faixas direcionais está conforme a norma?	N.A	0
P_8_6	Tem piso tátil em pontos de ônibus conforme a norma?	Sim	0
P_8_7	O piso tátil tem conexão com os lotes vizinhos?	Sim	0

P_8_8	O piso tátil está em boas condições aparentes?	Sim	0
P_8_9	O piso tátil apresenta desenho com bom senso?	Sim	0
P_13_1	Dispositivo de Drenagem está devidamente instalado e bem conservado?	-	0
P_13_2	Dispositivo de Drenagem oferece risco para caminhamento seguro de pedestre?	-	0
