# Lote 1 - Rota: Noroeste

| Diagnóstico da Calçada | Qualidade do Serviço | |
| Endereço: Av. Brigadeiro Eduardo Gomes, 1036 | 80 | B |
| Num. Lote CTM: 130107100165 | | |

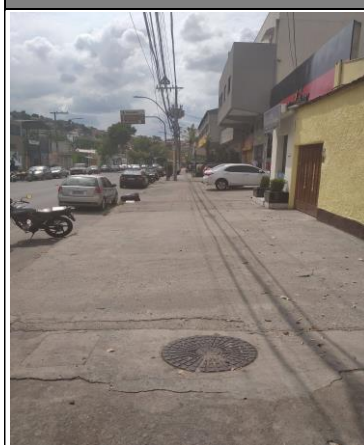
## Foto Geral

| ID | Itens Avaliados | Respostas | Nota |
|---|---|---|---|
| P_5 | Condições Gerais do Piso e meio-fio da calçada ? | Regular | 5 |
| P_11 | O Passeio está no padrão da SMPU ? | Não | 0 |
| P_16 | Classificação geral da calçada pelo pesquisador. | Regular | 5 |
