# Lote 1 - Rota: Padre Pedro Pinto

| Diagnóstico da Calçada | Qualidade do Serviço | |
| Endereço: Rua Padre Pedro Pinto, 919 | 70 | C |
| Data do Registro: 22/11/2019 09:56:12 | | |

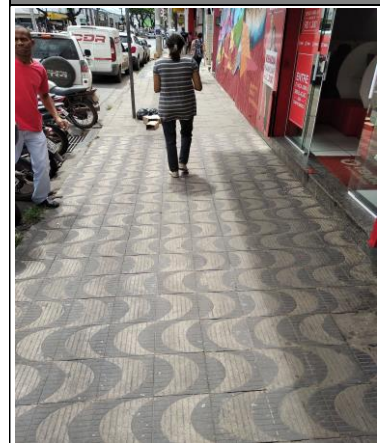
## Foto Geral

| ID | Itens Avaliados | Respostas | Nota |
|---|---|---|---|
| P_4 | Existência de Buracos ? | Poucos | 5 |
| P_16 | Classificação geral da calçada pelo pesquisador. | Regular | 5 |
