# Lote 5 - Rota: Afonso Pena

**FRATAR**  
ENGENHARIA CONSULTIVA

| Diagnóstico da Calçada | Qualidade do Serviço | |
| Endereço: Av. Afonso Pena, 2003 | 73 | B |

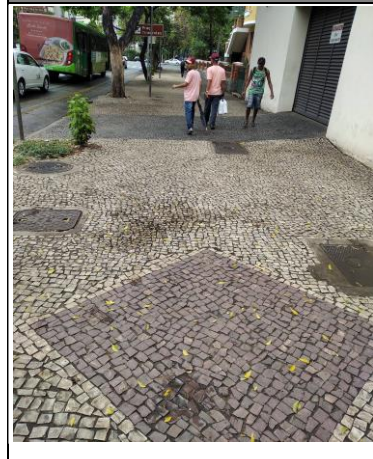
## Foto Geral

| ID | Itens Avaliados | Respostas | Nota |
|---|---|---|---|
| P_4 | Existência de Buracos ? | Poucos | 5 |
| P_5 | Condições Gerais do Piso e meio-fio da calçada ? | Regular | 5 |
| P_16 | Classificação geral da calçada pelo pesquisador. | Regular | 5 |
