## Lote 4 - Rota: Contorno

| Diagnóstico da Calçada | Qualidade do Serviço | |
| Endereço: Av.Contorno, 6413 | 62 | C |
| Data do Registro: 06/11/2019 16:44:31 | | |

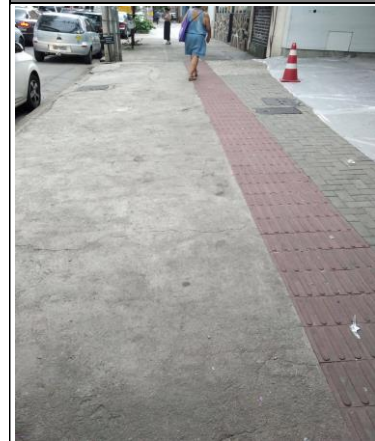
### Foto Geral

| ID | Itens Avaliados | Respostas | Nota |
|---|---|---|---|
| P_4 | Existência de Buracos ? | Poucos | 5 |
| P_5 | Condições Gerais do Piso e meio-fio da calçada ? | Regular | 5 |
| P_6 | Presença de desníveis ? | Leve | 7 |
| P_9 | A calçada Possui Rebaixamento de Veículos correto ? | Não | 0 |
| P_11 | O Passeio está no padrão da SMPU ? | Não | 0 |
| P_16 | Classificação geral da calçada pelo pesquisador. | Regular | 5 |
