## Lote 4 - Rota: Raja Gabália

**FRATAR**  
ENGENHARIA CONSULTIVA

| Diagnóstico da Calçada | Qualidade do Serviço | |
| Endereço: Av. Álvares Cabral, 1366 | 56 | C |

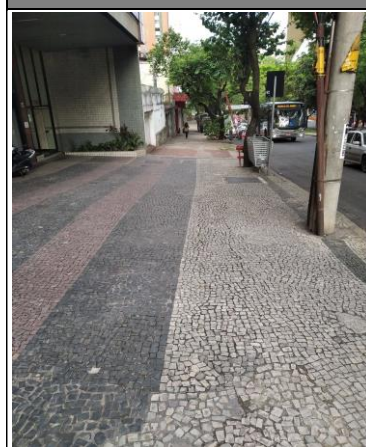
### Foto Geral

| ID | Itens Avaliados | Respostas | Nota |
|---|---|---|---|
| P_4 | Existência de Buracos ? | Poucos | 5 |
| P_5 | Condições Gerais do Piso e meio-fio da calçada ? | Regular | 5 |
| P_6 | Presença de desníveis ? | Médio | 3 |
| P_16 | Classificação geral da calçada pelo pesquisador. | Regular | 5 |
