# Lote 1 - Rota: Carlos Luz

| Diagnóstico da Calçada | Qualidade do Serviço | |
| Endereço: Rua Apucarana, 191 | 65 | C |
| Num. Lote CTM: 140248300370 | | |

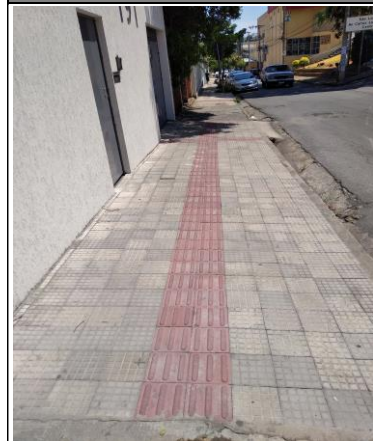
## Foto Geral

| ID | Itens Avaliados | Respostas | Nota |
|---|---|---|---|
| P_4 | Existência de Buracos ? | Poucos | 5 |
| P_5 | Condições Gerais do Piso e meio-fio da calçada ? | Regular | 5 |
| P_9 | A calçada Possui Rebaixamento de Veículos correto ? | Não | 0 |
| P_11 | O Passeio está no padrão da SMPU ? | Não | 0 |
| P_16 | Classificação geral da calçada pelo pesquisador. | Regular | 5 |
