## Lote 4 - Rota: Raja Gabália

**FRATAR**  
ENGENHARIA CONSULTIVA

| Diagnóstico da Calçada | Qualidade do Serviço | |
| Endereço: Rua São Paulo, 1190 | 60 | C |

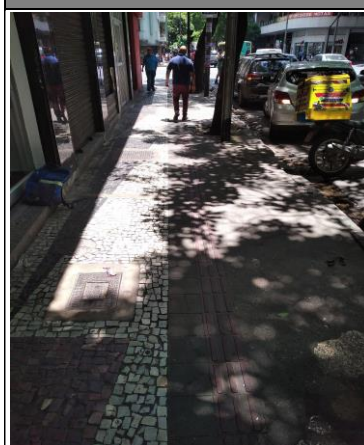
Foto Geral

| ID | Itens Avaliados | Respostas | Nota |
|---|---|---|---|
| P_4 | Existência de Buracos ? | Poucos | 5 |
| P_5 | Condições Gerais do Piso e meio-fio da calçada ? | Regular | 5 |
| P_16 | Classificação geral da calçada pelo pesquisador. | Regular | 5 |

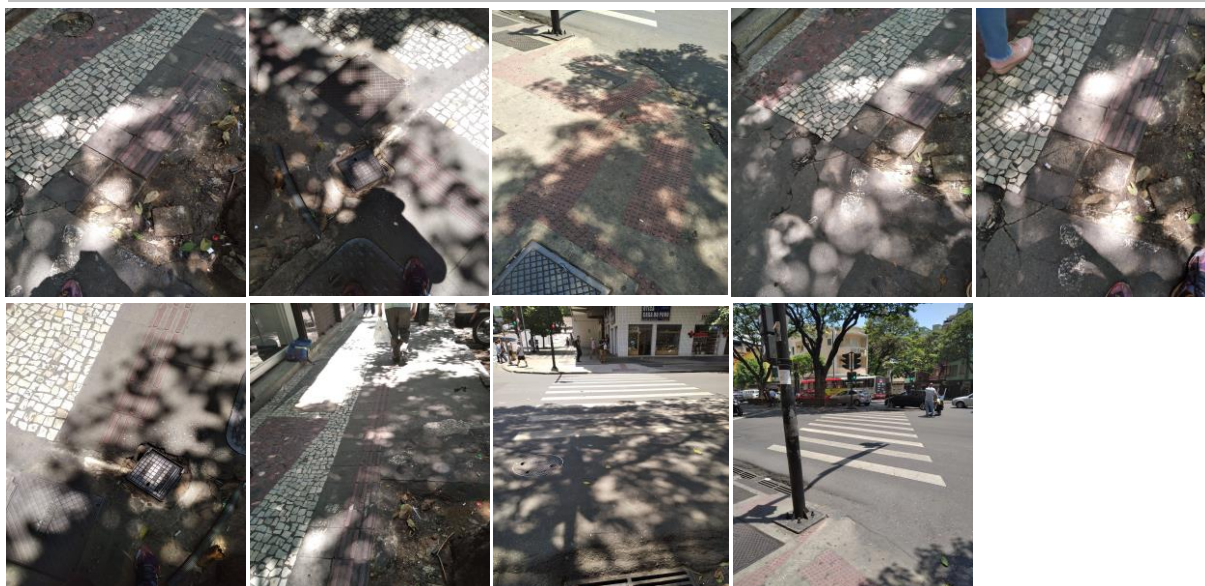
Fotos Complementares - Detalhes do Passeio

| ID | Itens Avaliados | Respostas | Nota |
|---|---|---|---|
| P_7_1_2 | Se for do Tipo 1, O rebaixo tem abas conforme a norma ? | Não | -1 |
| P_7_3 | O rebaixo possui piso tátil ? | Tem só piso de alerta | -1 |
| P_7_3_1 | O piso tátil de alerta e direcional do rebaixo está conforme a norma ? | Não | -1 |
| P_8_1 | O piso tátil está no eixo da faixa livre ? | Não | 0 |
| P_8_8 | O piso tátil está em boas condições aparentes? | Não | 0 |
