## Lote 4 - Rota: Contorno

**FRATAR**  
ENGENHARIA CONSULTIVA

| Diagnóstico da Calçada | Qualidade do Serviço | |
| Endereço: Av.Contorno, s/nº | 66 | C |

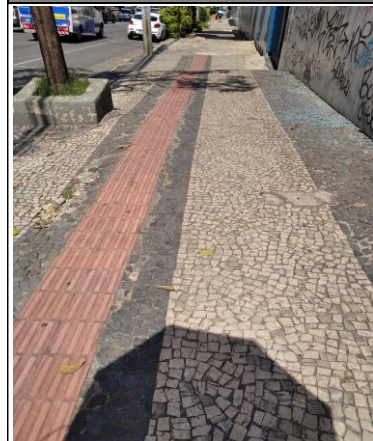
### Foto Geral

| ID | Itens Avaliados | Respostas | Nota |
|---|---|---|---|
| P_4 | Existência de Buracos ? | Poucos | 5 |
| P_5 | Condições Gerais do Piso e meio-fio da calçada ? | Regular | 5 |
| P_6 | Presença de desníveis ? | Médio | 3 |
| P_16 | Classificação geral da calçada pelo pesquisador. | Regular | 5 |

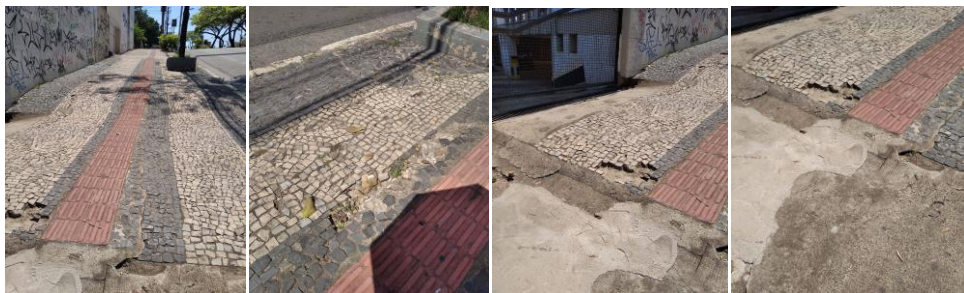
### Fotos Complementares - Detalhes do Passeio

| ID | Itens Avaliados | Respostas | Nota |
|---|---|---|---|
| P_8_1 | O piso tátil está no eixo da faixa livre ? | Não | 0 |
| P_8_7 | O piso tátil tem conexão com os lotes vizinhos? | Não | 0 |
