# Lote 1 - Rota: Outros

| Diagnóstico da Calçada | Qualidade do Serviço | |
| Endereço: Rua Maçon Ribeiro, s/nº | 44 | D |
| Num. Lote CTM: 190418000050 | | |

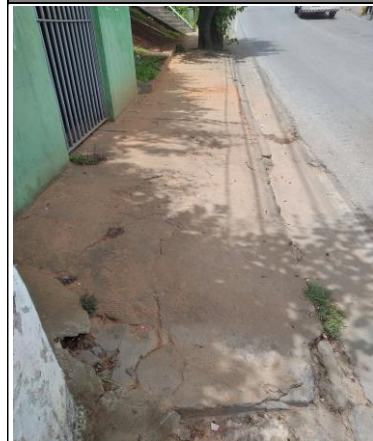
## Foto Geral

| ID | Itens Avaliados | Respostas | Nota |
|---|---|---|---|
| P_4 | Existência de Buracos ? | Poucos | 5 |
| P_5 | Condições Gerais do Piso e meio-fio da calçada ? | Péssimo | 0 |
| P_6 | Presença de desníveis ? | Médio | 3 |
| P_16 | Classificação geral da calçada pelo pesquisador. | Ruim | 0 |
