# Lote 1 - Rota: Carlos Luz

**FRATAR**  
ENGENHARIA CONSULTIVA

| Diagnóstico da Calçada | Qualidade do Serviço | |
|---|---|---|
| Endereço: Rua Conceição do Mato Dentro, 546 | 68 | C |
| Num. Lote CTM: 140106100060 | | |

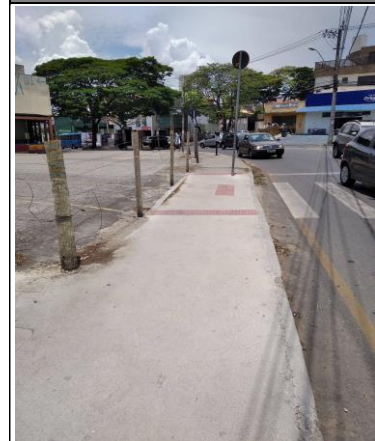
## Foto Geral

Observações: Estacionamento
