# Lote 1 - Rota: Padre Pedro Pinto

**FRATAR**  
ENGENHARIA CONSULTIVA

| Diagnóstico da Calçada | Qualidade do Serviço | |
|---|---|---|
| Endereço: Rua Padre Pedro Pinto, 1189 | 70 | C |
| Data do Registro: 22/11/2019 09:29:23 | | |

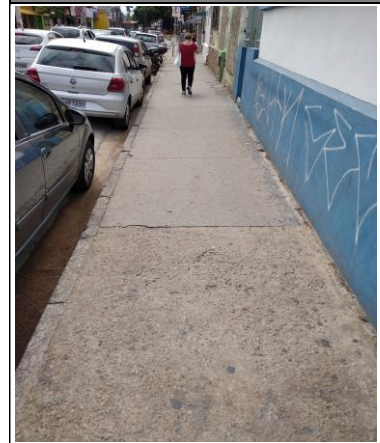
Foto Geral

| ID | Itens Avaliados | Respostas | Nota |
|---|---|---|---|
| P_5 | Condições Gerais do Piso e meio-fio da calçada ? | Regular | 5 |
| P_16 | Classificação geral da calçada pelo pesquisador. | Regular | 5 |
