# Lote 1 - Rota: Noroeste

**FRATAR**  
ENGENHARIA CONSULTIVA

| Diagnóstico da Calçada | Qualidade do Serviço | |
| Endereço: Av. Abílio Machado, 1036 | 45 | D |

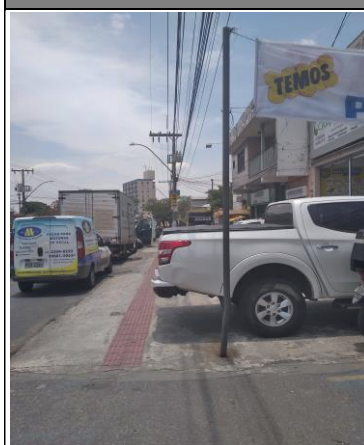
## Foto Geral

| ID | Itens Avaliados | Respostas | Nota |
|---|---|---|---|
| P_16 | Classificação geral da calçada pelo pesquisador. | Ruim | 0 |

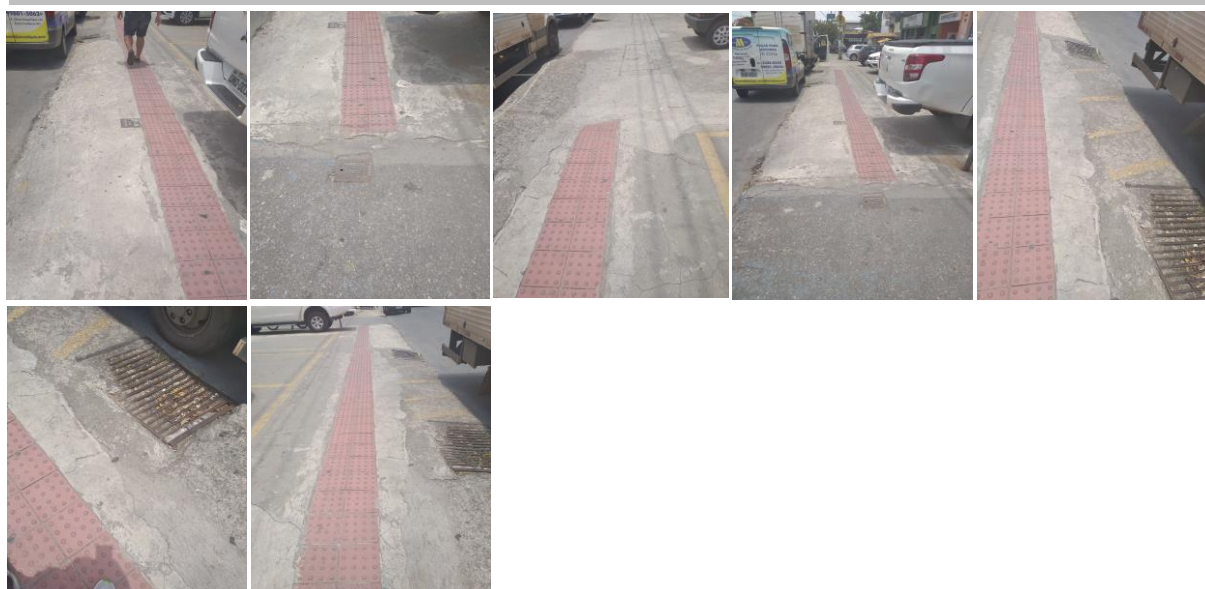
## Fotos Complementares - Detalhes do Passeio

| ID | Itens Avaliados | Respostas | Nota |
|---|---|---|---|
| P_4 | Existência de Buracos ? | Poucos | 5 |
| P_5 | Condições Gerais do Piso e meio-fio da calçada ? | Regular | 5 |
| P_12 | A testada possui prática de estacionamento sobre o passeio ? | Sim | 0 |
| P_13 | Existe algum dispositivo de Drenagem sobre a calçada ? | Sim | -3 |

| ID | Itens Avaliados | Respostas | Nota |
|---|---|---|---|
| P_13_1 | Dispositivo de Drenagem está devidamente instalado e bem conservado? | Não | -3 |
