# Lote 1 - Rota: Noroeste

**FRATAR**  
ENGENHARIA CONSULTIVA

| Diagnóstico da Calçada | Qualidade do Serviço | |
| Endereço: Av. Brigadeiro Eduardo Gomes, 1580 | 62 | C |

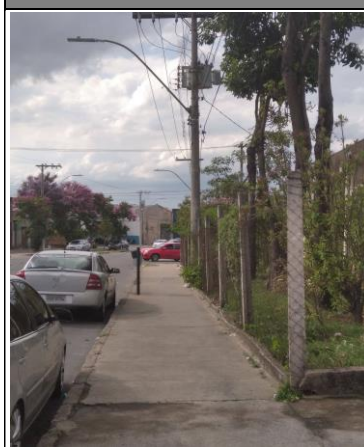
Foto Geral

| ID | Itens Avaliados | Respostas | Nota |
|---|---|---|---|
| P_5 | Condições Gerais do Piso e meio-fio da calçada ? | Regular | 5 |
| P_16 | Classificação geral da calçada pelo pesquisador. | Regular | 5 |

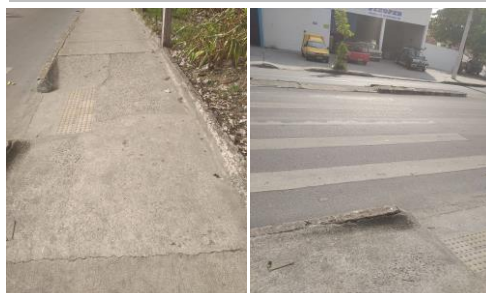
Fotos Complementares - Detalhes do Passeio

| ID | Itens Avaliados | Respostas | Nota |
|---|---|---|---|
| P_7 | Tem rebaixamento de calçada para Pedestre ? | Sim | 2 |

| ID | Itens Avaliados | Respostas | Nota |
|---|---|---|---|
| P_7_1 | Qual tipo do Rebaixo ? | Rebaixo Tipo 1 (trapézio) | 0 |
| P_7_1_1 | Se for do Tipo 1, Passeio possui largura livre de 1,2 m ? | Não | -3 |
| P_7_1_2 | Se for do Tipo 1, O rebaixo tem abas conforme a norma ? | Não | -1 |
| P_7_2 | A rampa do rebaixo tem Inclinação da norma (8,33%) ? | Não | -2 |
| P_7_3 | O rebaixo possui piso tátil ? | Tem só piso de alerta | -1 |
