## Lote 4 - Rota: Contorno

**FRATAR**  
ENGENHARIA CONSULTIVA

| Diagnóstico da Calçada | Qualidade do Serviço | |
| Endereço: Av.Contorno, 9661 | 55 | C |

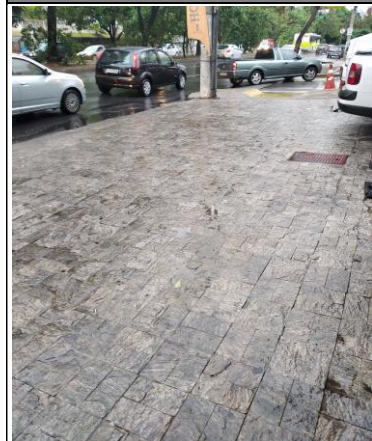
### Foto Geral

| ID | Itens Avaliados | Respostas | Nota |
|---|---|---|---|
| P_3 | Tipo de revestimento da calçada ? | Outro | 0 |
| P_9 | A calçada Possui Rebaixamento de Veículos correto ? | Não | 0 |
| P_11 | O Passeio está no padrão da SMPU ? | Não | 0 |
| P_12 | A testada possui prática de estacionamento sobre o passeio ? | Sim | 0 |
| P_16 | Classificação geral da calçada pelo pesquisador. | Regular | 5 |
