## Lote 3 - Rota: Leste 3

**FRATAR**  
ENGENHARIA CONSULTIVA

| Diagnóstico da Calçada | Qualidade do Serviço | |
| Endereço: Av. Andradas, 492 | 75 | B |

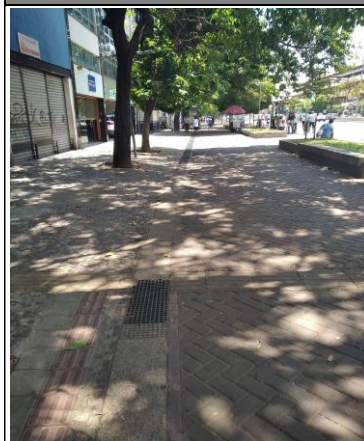
Foto Geral

| ID | Itens Avaliados | Respostas | Nota |
|---|---|---|---|
| P_16 | Classificação geral da calçada pelo pesquisador. | Regular | 5 |
