| Diagnóstico da Calçada | Qualidade do Serviço | |
| Endereço: Av. Afonso Pena, 3880 | 63 | C |

## Lote 5 - Rota: Afonso Pena

**FRATAR**  
ENGENHARIA CONSULTIVA

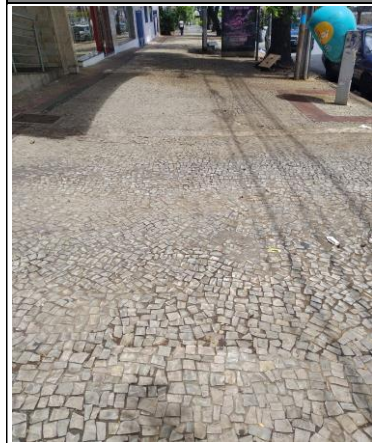
Foto Geral

| ID | Itens Avaliados | Respostas | Nota |
|---|---|---|---|
| P_3 | Tipo de revestimento da calçada ? | Pedra Portuguesa | 8 |
| P_4 | Existência de Buracos ? | Poucos | 5 |
| P_5 | Condições Gerais do Piso e meio-fio da calçada ? | Regular | 5 |
| P_16 | Classificação geral da calçada pelo pesquisador. | Regular | 5 |

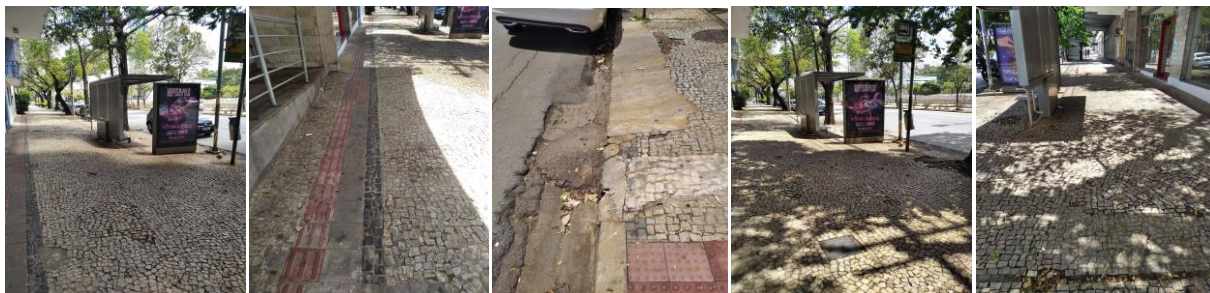
Fotos Complementares - Detalhes do Passeio

| ID | Itens Avaliados | Respostas | Nota |
|---|---|---|---|
| P_9 | A calçada Possui Rebaixamento de Veículos correto ? | Não | 0 |
| P_11 | O Passeio está no padrão da SMPU ? | Não | 0 |

| ID | Itens Avaliados | Respostas | Nota |
|---|---|---|---|
| P_8_1 | O piso tátil está no eixo da faixa livre ? | Não | 0 |
| P_8_6 | Tem piso tátil em pontos de ônibus conforme a norma? | Não | 0 |
