## Lote 3 - Rota: Antônio Carlos II

**FRATAR**  
ENGENHARIA CONSULTIVA

| Diagnóstico da Calçada | Qualidade do Serviço | |
| Endereço: Av. Portugal, 233 | 59 | C |

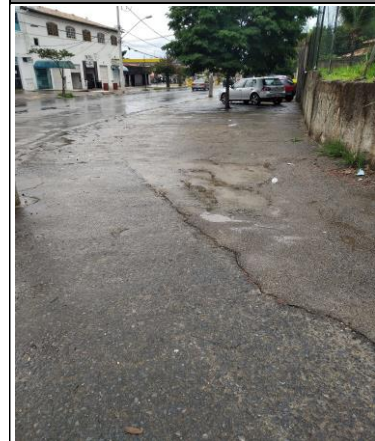
### Foto Geral

| ID | Itens Avaliados | Respostas | Nota |
|---|---|---|---|
| P_5 | Condições Gerais do Piso e meio-fio da calçada ? | Regular | 5 |
| P_12 | A testada possui prática de estacionamento sobre o passeio ? | Sim | 0 |
| P_16 | Classificação geral da calçada pelo pesquisador. | Regular | 5 |

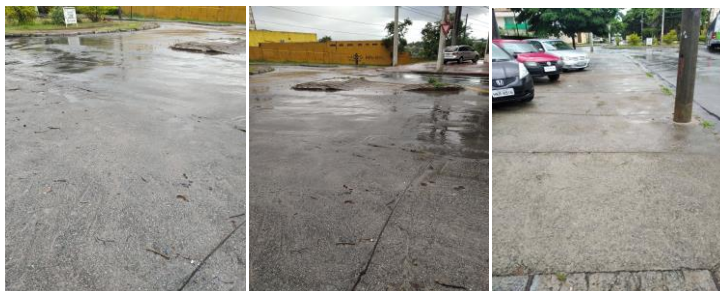
### Fotos Complementares - Detalhes do Passeio

| ID | Itens Avaliados | Respostas | Nota |
|---|---|---|---|
| P_7 | Tem rebaixamento de calçada para Pedestre ? | Sim | 9 |

| ID | Itens Avaliados | Respostas | Nota |
|---|---|---|---|
| P_7_3 | O rebaixo possui piso tátil ? | Não tem nenhum | -1 |
