## Lote 4 - Rota: Raja Gabália

**FRATAR**  
ENGENHARIA CONSULTIVA

| Diagnóstico da Calçada | Qualidade do Serviço | |
|---|---|---|
| Endereço: Av. Olegário Maciel, 1276 | 71 | B |
| Num. Lote CTM: 10243000350 | | |

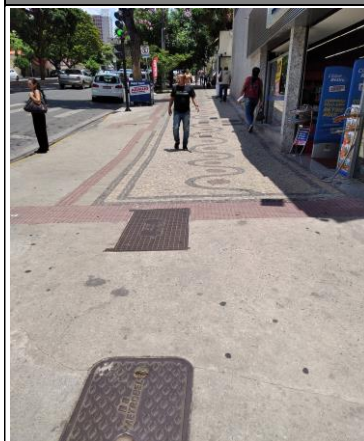
### Foto Geral

| ID | Itens Avaliados | Respostas | Nota |
|---|---|---|---|
| P_16 | Classificação geral da calçada pelo pesquisador. | Regular | 5 |

Observações: Acesso através da Rua dos Timbiras, 2459

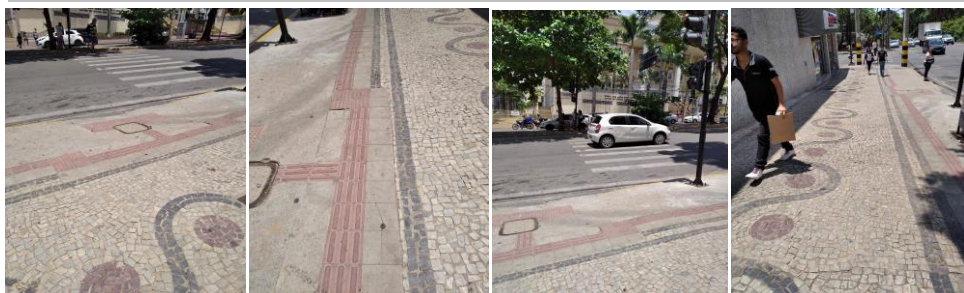
### Fotos Complementares - Detalhes do Passeio

| ID | Itens Avaliados | Respostas | Nota |
|---|---|---|---|
| P_7_3 | O rebaixo possui piso tátil ? | Tem só piso de alerta | -1 |
| P_7_3_1 | O piso tátil de alerta e direcional do rebaixo está conforme a norma ? | Não | -1 |
| P_8_1 | O piso tátil está no eixo da faixa livre ? | Não | 0 |
| P_8_2 | Se tem uma leve mudança de direção está conforme a norma ? | Não | 0 |
