## Lote 3 - Rota: Leste 3

**FRATAR**  
ENGENHARIA CONSULTIVA

| Diagnóstico da Calçada | Qualidade do Serviço | |
| Endereço: Av. Andradas, 877 | 82 | B |

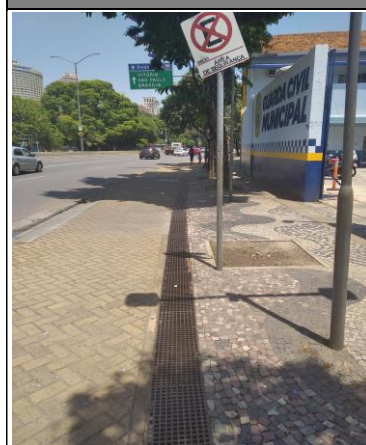
### Foto Geral

| ID | Itens Avaliados | Respostas | Nota |
|---|---|---|---|
| P_16 | Classificação geral da calçada pelo pesquisador. | Regular | 5 |

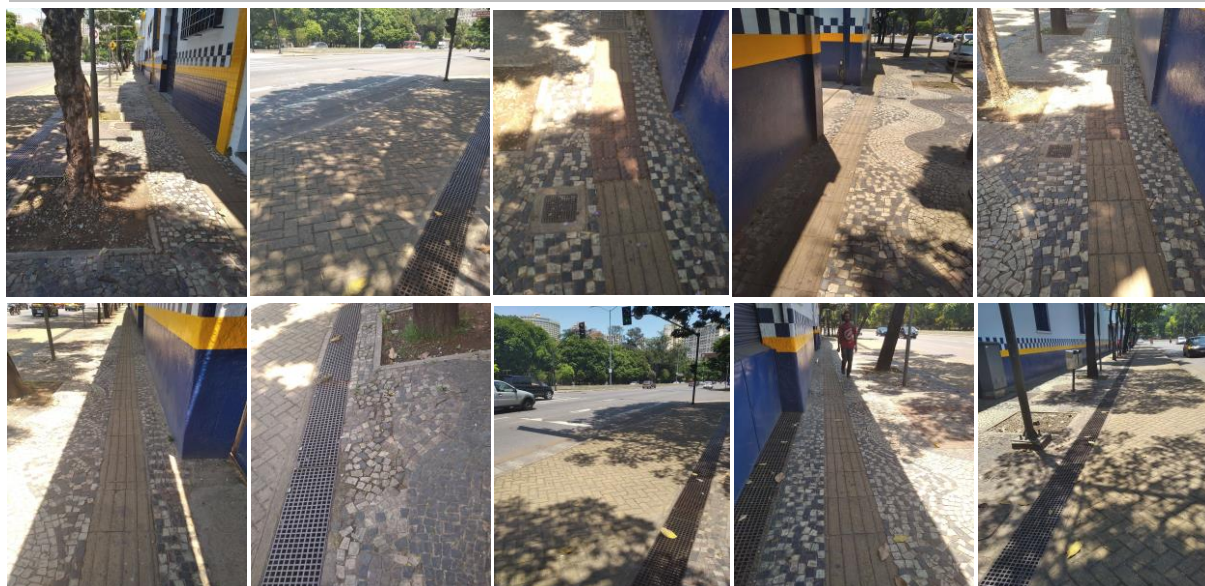
### Fotos Complementares - Detalhes do Passeio

| ID | Itens Avaliados | Respostas | Nota |
|---|---|---|---|
| P_11 | O Passeio está no padrão da SMPU ? | Não | 0 |
| P_13 | Existe algum dispositivo de Drenagem sobre a calçada ? | Sim | 0 |

| ID | Itens Avaliados | Respostas | Nota |
|---|---|---|---|
| P_7_3 | O rebaixo possui piso tátil ? | Não tem nenhum | -1 |
| P_8_1 | O piso tátil está no eixo da faixa livre ? | Não | 0 |
| P_8_9 | O piso tátil apresenta desenho com bom senso? | Não | 0 |
