## Lote 3 - Rota: Leste 3

| Diagnóstico da Calçada | Qualidade do Serviço | |
| Endereço: Av. Andradas, 3550 | 50 | D |
| Data do Registro: 08/11/2019 09:45:19 | | |

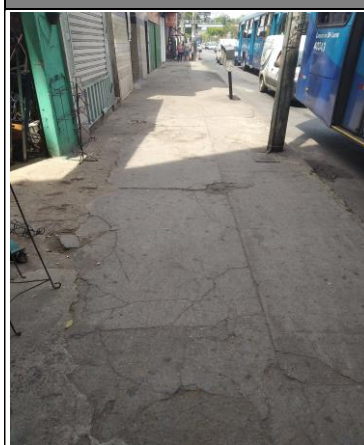
### Foto Geral

| ID | Itens Avaliados | Respostas | Nota |
|---|---|---|---|
| P_4 | Existência de Buracos ? | Muitos | 0 |
| P_5 | Condições Gerais do Piso e meio-fio da calçada ? | Péssimo | 0 |
| P_16 | Classificação geral da calçada pelo pesquisador. | Ruim | 0 |
