## Lote 3 - Rota: Antônio Carlos II

| Diagnóstico da Calçada | Qualidade do Serviço | |
| Endereço: Av. Portugal, s/nº | 46 | D |
| Num. Lote CTM: 200011602870 | | |

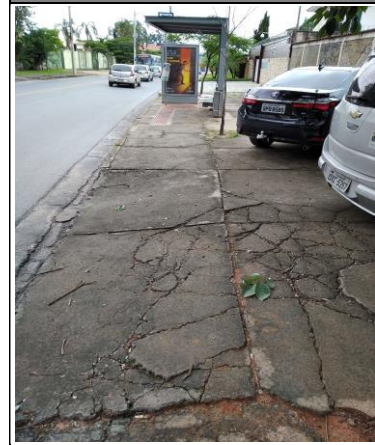
### Foto Geral

| ID | Itens Avaliados | Respostas | Nota |
|---|---|---|---|
| P_4 | Existência de Buracos ? | Muitos | 0 |
| P_5 | Condições Gerais do Piso e meio-fio da calçada ? | Péssimo | 0 |
| P_12 | A testada possui prática de estacionamento sobre o passeio ? | Sim | 0 |
| P_16 | Classificação geral da calçada pelo pesquisador. | Ruim | 0 |

Observações: Lote vago
