# Lote 1 - Rota: Padre Pedro Pinto

**FRATAR**  
ENGENHARIA CONSULTIVA

| Diagnóstico da Calçada | Qualidade do Serviço | |
| Endereço: Rua Padre Pedro Pinto, 3500 | 42 | D |

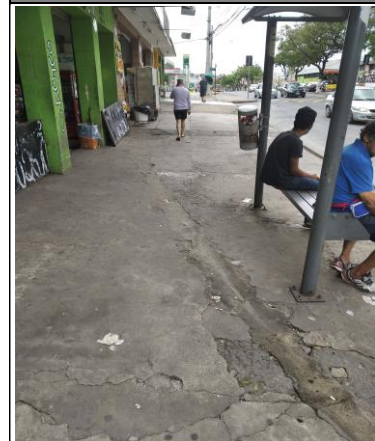
## Foto Geral

| ID | Itens Avaliados | Respostas | Nota |
|---|---|---|---|
| P_4 | Existência de Buracos ? | Muitos | 0 |
| P_5 | Condições Gerais do Piso e meio-fio da calçada ? | Péssimo | 0 |
| P_6 | Presença de desníveis ? | Médio | 3 |
| P_16 | Classificação geral da calçada pelo pesquisador. | Ruim | 0 |
