## Lote 5 - Rota: Sul

**FRATAR**  
ENGENHARIA CONSULTIVA

| Diagnóstico da Calçada | Qualidade do Serviço | |
| Endereço: Av. Nossa Sra. Do Carmo, s/nº | 11 | F |

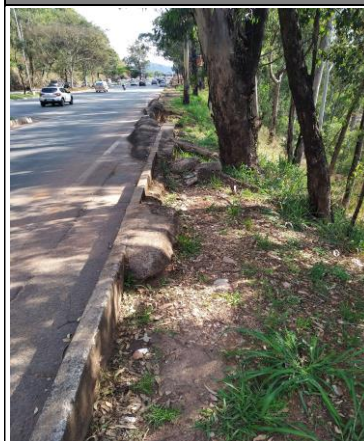
### Foto Geral

| ID | Itens Avaliados | Respostas | Nota |
|---|---|---|---|
| P_2 | Qual a largura livre do Passeio ? | Abaixo 0.80 m | 1 |
| P_3 | Tipo de revestimento da calçada ? | Terra | -10 |
| P_4 | Existência de Buracos ? | Muitos | 0 |
| P_5 | Condições Gerais do Piso e meio-fio da calçada ? | Péssimo | 0 |
| P_6 | Presença de desníveis ? | Severo | 0 |
| P_16 | Classificação geral da calçada pelo pesquisador. | Ruim | 0 |
