## Lote 4 - Rota: Contorno

| Diagnóstico da Calçada | Qualidade do Serviço | |
| Endereço: Av.Contorno, 5826 | 63 | C |
| Data do Registro: 06/11/2019 16:03:36 | | |

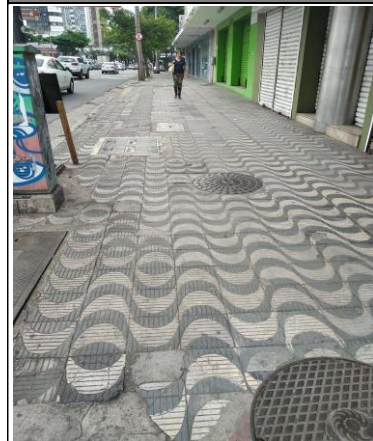
Foto Geral

| ID | Itens Avaliados | Respostas | Nota |
|---|---|---|---|
| P_4 | Existência de Buracos ? | Muitos | 0 |
| P_5 | Condições Gerais do Piso e meio-fio da calçada ? | Regular | 5 |
| P_16 | Classificação geral da calçada pelo pesquisador. | Ruim | 0 |

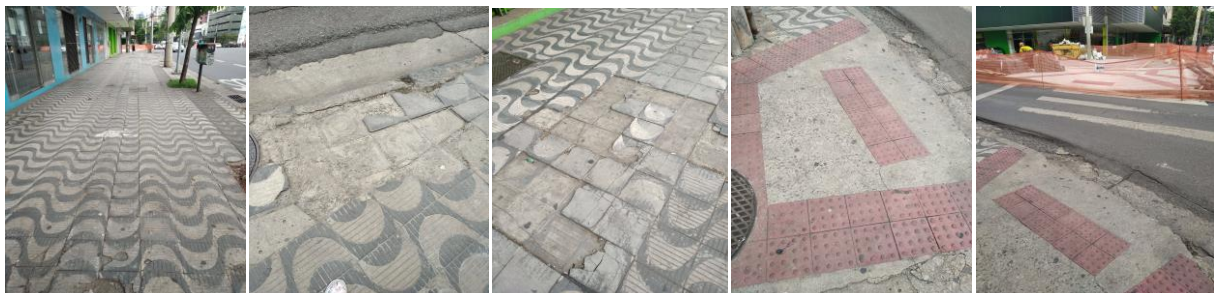
Fotos Complementares - Detalhes do Passeio

| ID | Itens Avaliados | Respostas | Nota |
|---|---|---|---|
| P_7_1_2 | Se for do Tipo 1, O rebaixo tem abas conforme a norma ? | Não | -1 |
| P_7_3 | O rebaixo possui piso tátil ? | Tem só piso de alerta | -1 |
