# Lote 5 - Rota: Sul

| Diagnóstico da Calçada | Qualidade do Serviço | |
| Endereço: Av. João Pinheiro, s/nº | 52 | C |
| Data do Registro: 30/10/2019 10:43:47 | | |

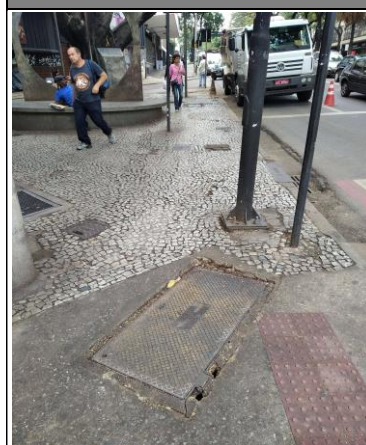
## Foto Geral

| ID | Itens Avaliados | Respostas | Nota |
|---|---|---|---|
| P_4 | Existência de Buracos ? | Poucos | 5 |
| P_5 | Condições Gerais do Piso e meio-fio da calçada ? | Regular | 5 |
| P_13 | Existe algum dispositivo de Drenagem sobre a calçada ? | Sim | -5 |
| P_16 | Classificação geral da calçada pelo pesquisador. | Ruim | 0 |

Observações: Praça Afonso Arinos

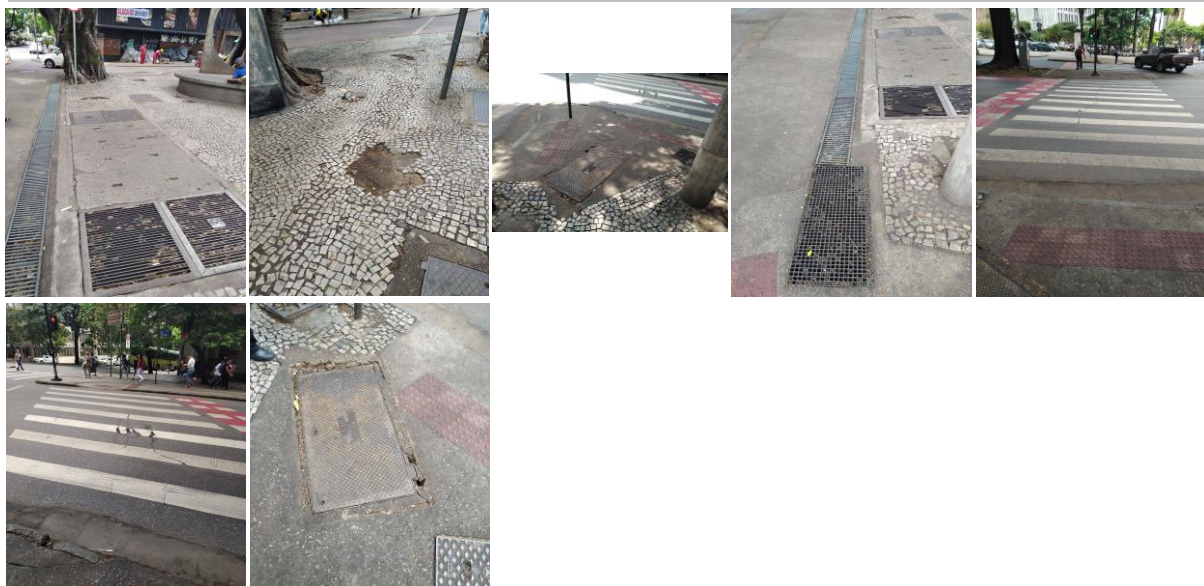
## Fotos Complementares - Detalhes do Passeio

| ID | Itens Avaliados | Respostas | Nota |
|---|---|---|---|
| P_7_1_2 | Se for do Tipo 1, O rebaixo tem abas conforme a norma ? | Não | -1 |
| P_7_3 | O rebaixo possui piso tátil ? | Tem só piso de alerta | -1 |
| P_7_3_1 | O piso tátil de alerta e direcional do rebaixo está conforme a norma ? | Não | -1 |
| P_13_2 | Dispositivo de Drenagem oferece risco para caminamento seguro de pedestre? | Sim | -5 |
