| Diagnóstico da Calçada | Qualidade do Serviço | |
| Endereço: Av. Afonso Pena, 1212 | 73 | B |

## Lote 5 - Rota: Afonso Pena

**FRATAR**  
ENGENHARIA CONSULTIVA

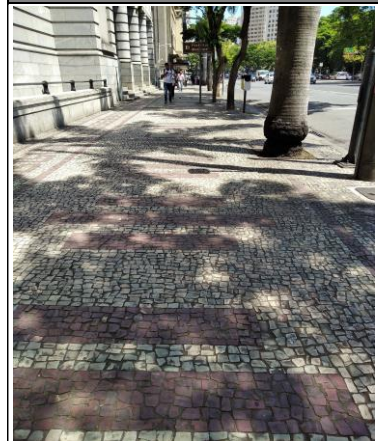
Foto Geral

| ID | Itens Avaliados | Respostas | Nota |
|---|---|---|---|
| P_16 | Classificação geral da calçada pelo pesquisador. | Regular | 5 |
