# Lote 4 - Rota: Raja Gabágia

**FRATAR**  
ENGENHARIA CONSULTIVA

| Diagnóstico da Calçada | Qualidade do Serviço | |
| Endereço: Rua São Paulo, 1245 | 39 | D |

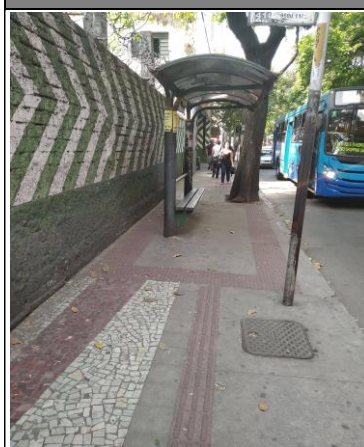
## Foto Geral

| ID | Itens Avaliados | Respostas | Nota |
|---|---|---|---|
| P_2 | Qual a largura livre do Passeio ? | Abaixo 0.80 m | 1 |
| P_4 | Existência de Buracos ? | Muitos | 0 |
| P_5 | Condições Gerais do Piso e meio-fio da calçada ? | Péssimo | 0 |

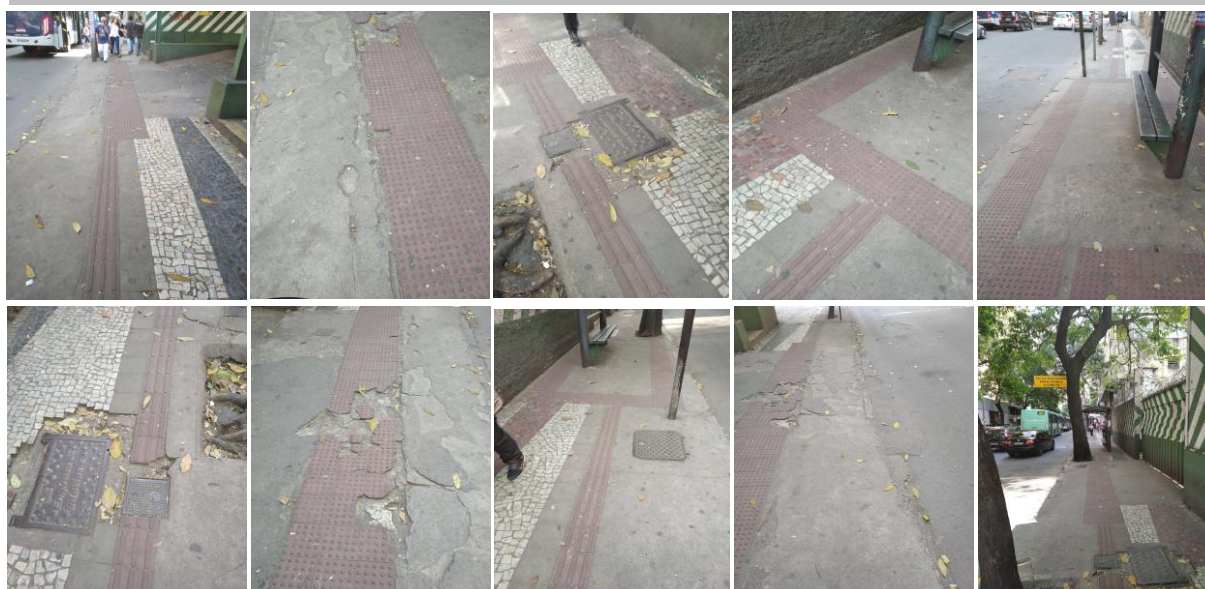
## Fotos Complementares - Detalhes do Passeio

| ID | Itens Avaliados | Respostas | Nota |
|---|---|---|---|
| P_8_1 | O piso tátil está no eixo da faixa livre ? | Não | 0 |
| P_8_8 | O piso tátil está em boas condições aparentes? | Não | 0 |
