| Diagnóstico da Calçada | Qualidade do Serviço | |
| Endereço: Av. Afonso Pena, 728 | 50 | D |

## Lote 5 - Rota: Afonso Pena

**FRATAR**  
ENGENHARIA CONSULTIVA

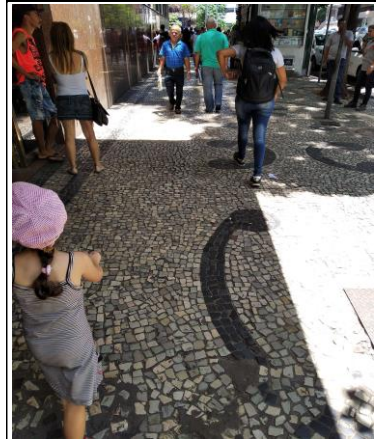
Foto Geral

| ID | Itens Avaliados | Respostas | Nota |
|---|---|---|---|
| P_4 | Existência de Buracos ? | Muitos | 0 |
| P_5 | Condições Gerais do Piso e meio-fio da calçada ? | Regular | 5 |
| P_16 | Classificação geral da calçada pelo pesquisador. | Ruim | 0 |

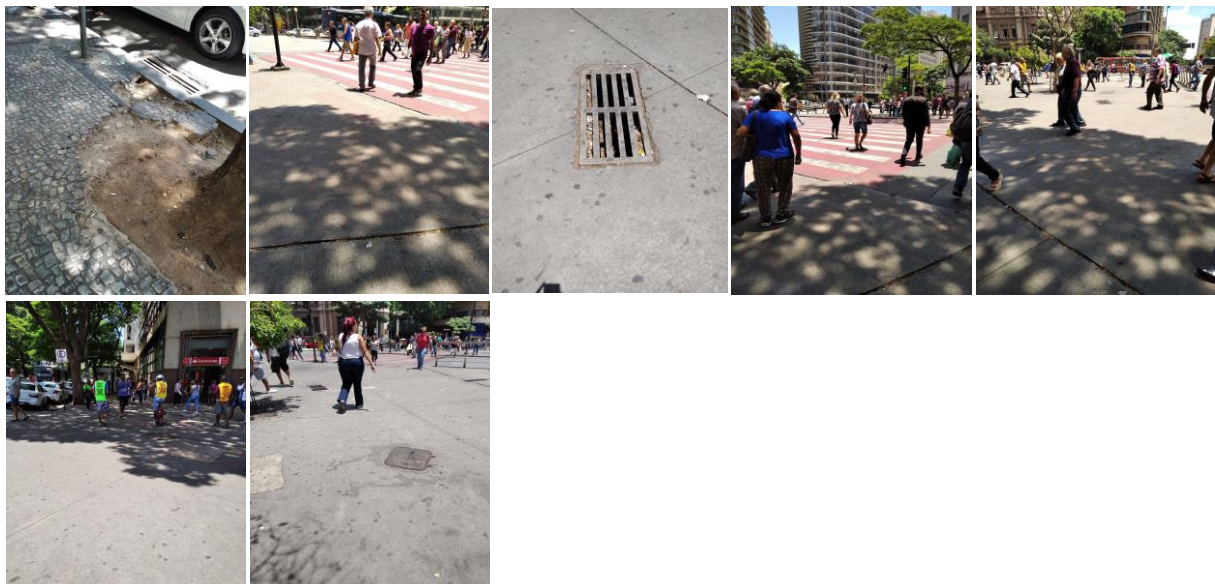
Fotos Complementares - Detalhes do Passeio

| ID | Itens Avaliados | Respostas | Nota |
|---|---|---|---|
| P_7_1_2 | Se for do Tipo 1, O rebaixo tem abas conforme a norma ? | Não | -1 |
| P_7_3 | O rebaixo possui piso tátil ? | Tem só piso de alerta | -1 |
| P_7_3_1 | O piso tátil de alerta e direcional do rebaixo está conforme a norma ? | Não | -1 |
