## Lote 4 - Rota: Contorno

**FRATAR**  
ENGENHARIA CONSULTIVA

| Diagnóstico da Calçada | Qualidade do Serviço | |
| Endereço: Av.Contorno, 4624 | 58 | C |

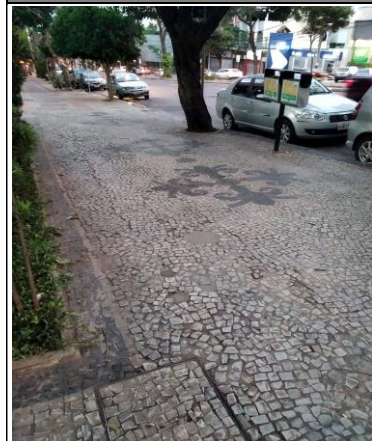
### Foto Geral

| ID | Itens Avaliados | Respostas | Nota |
|---|---|---|---|
| P_4 | Existência de Buracos ? | Muitos | 0 |
| P_5 | Condições Gerais do Piso e meio-fio da calçada ? | Péssimo | 0 |
| P_16 | Classificação geral da calçada pelo pesquisador. | Ruim | 0 |
