## Lote 4 - Rota: Raja Gabágia

| Diagnóstico da Calçada | Qualidade do Serviço | |
| Endereço: Av. Raja Gabágia, 1201 | 50 | D |
| Data do Registro: 07/11/2019 16:04:37 | | |

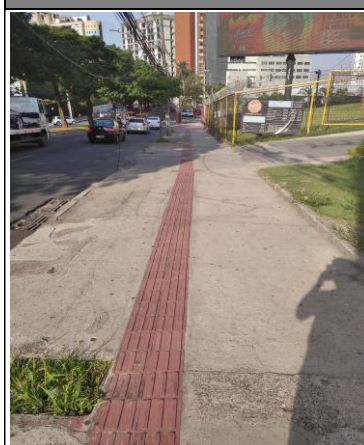
### Foto Geral

| ID | Itens Avaliados | Respostas | Nota |
|---|---|---|---|
| P_4 | Existência de Buracos ? | Muitos | 0 |
| P_5 | Condições Gerais do Piso e meio-fio da calçada ? | Péssimo | 0 |
| P_16 | Classificação geral da calçada pelo pesquisador. | Ruim | 0 |

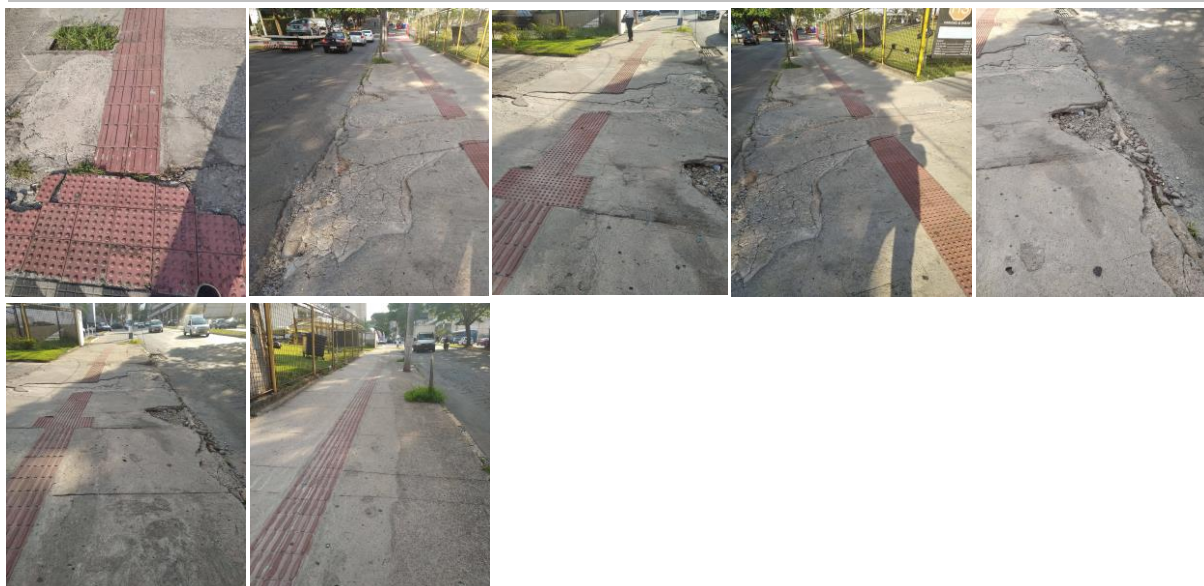
### Fotos Complementares - Detalhes do Passeio

| ID | Itens Avaliados | Respostas | Nota |
|---|---|---|---|
| P_8_8 | O piso tátil está em boas condições aparentes? | Não | 0 |
