# Lote 5 - Rota: Afonso Pena

**FRATAR**  
ENGENHARIA CONSULTIVA

| Diagnóstico da Calçada | Qualidade do Serviço | |
| Endereço: Av. Afonso Pena, 2483 | 73 | B |

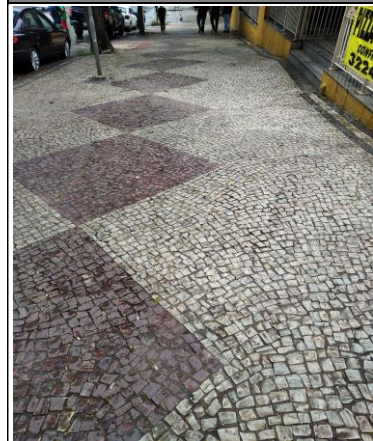
## Foto Geral

| ID | Itens Avaliados | Respostas | Nota |
|---|---|---|---|
| P_3 | Tipo de revestimento da calçada ? | Pedra Portuguesa | 8 |
| P_5 | Condições Gerais do Piso e meio-fio da calçada ? | Ótimo(a) | 10 |
| P_16 | Classificação geral da calçada pelo pesquisador. | Regular | 5 |
