# Lote 4 - Rota: Raja Gabáglia

**FRATAR**  
ENGENHARIA CONSULTIVA

| Diagnóstico da Calçada | Qualidade do Serviço | |
| Endereço: Av. Raja Gabaglia, 4671 | 52 | C |

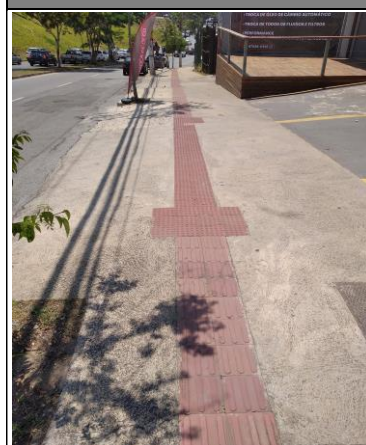
## Foto Geral

| ID | Itens Avaliados | Respostas | Nota |
|---|---|---|---|
| P_4 | Existência de Buracos ? | Poucos | 5 |
| P_5 | Condições Gerais do Piso e meio-fio da calçada ? | Regular | 5 |
| P_6 | Presença de desníveis ? | Leve | 7 |
| P_9 | A calçada Possui Rebaixamento de Veículos correto ? | Não | 0 |
| P_11 | O Passeio está no padrão da SMPU ? | Não | 0 |
| P_12 | A testada possui prática de estacionamento sobre o passeio ? | Sim | 0 |
| P_16 | Classificação geral da calçada pelo pesquisador. | Regular | 5 |

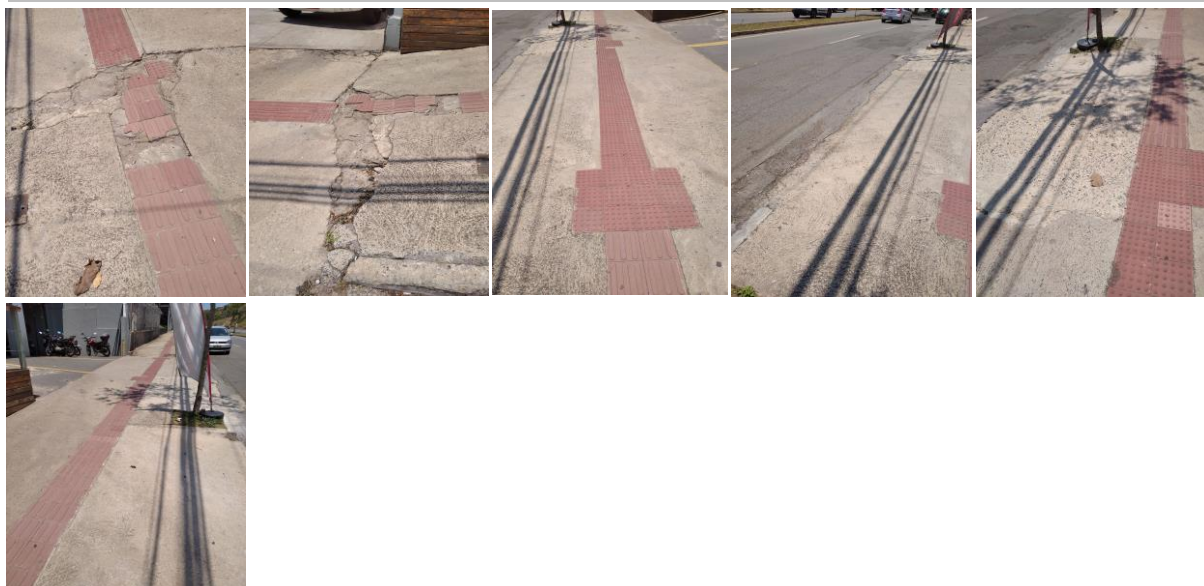
## Fotos Complementares - Detalhes do Passeio

| ID | Itens Avaliados | Respostas | Nota |
|---|---|---|---|
| P_8_2 | Se tem uma leve mudança de direção está conforme a norma ? | Não | 0 |
| P_8_8 | O piso tátil está em boas condições aparentes? | Não | 0 |
