# Lote 1 - Rota: Padre Pedro Pinto

| Diagnóstico da Calçada | Qualidade do Serviço | |
| Endereço: Rua Padre Pedro Pinto, 974 | 62 | C |
| Data do Registro: 22/11/2019 09:58:44 | | |

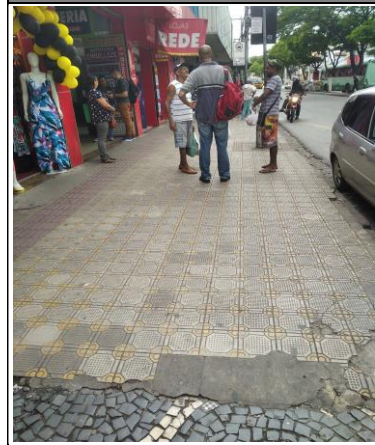
Foto Geral

| ID | Itens Avaliados | Respostas | Nota |
|---|---|---|---|
| P_4 | Existência de Buracos ? | Poucos | 5 |
| P_5 | Condições Gerais do Piso e meio-fio da calçada ? | Regular | 5 |
| P_6 | Presença de desníveis ? | Leve | 7 |
| P_16 | Classificação geral da calçada pelo pesquisador. | Regular | 5 |

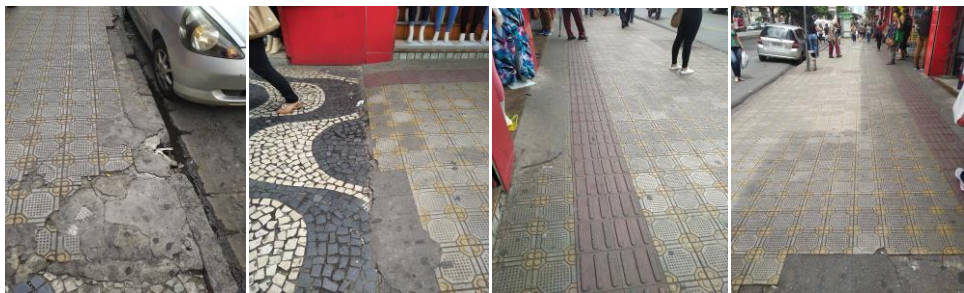
Fotos Complementares - Detalhes do Passeio

| ID | Itens Avaliados | Respostas | Nota |
|---|---|---|---|
| P_8_1 | O piso tátil está no eixo da faixa livre ? | Não | 0 |
| P_8_2 | Se tem uma leve mudança de direção está conforme a norma ? | Não | 0 |
