# Lote 1 - Rota: Noroeste

| Diagnóstico da Calçada | Qualidade do Serviço | |
| Endereço: Av. Brigadeiro Eduardo Gomes, 1450 | 55 | C |
| Data do Registro: 13/11/2019 15:02:50 | | |

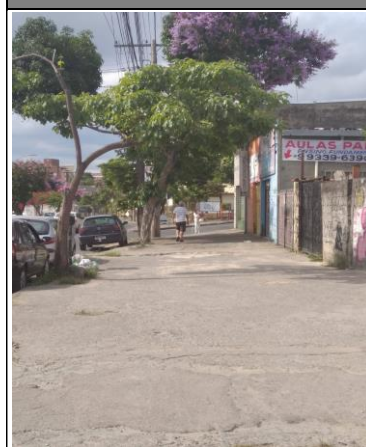
## Foto Geral

| ID | Itens Avaliados | Respostas | Nota |
|---|---|---|---|
| P_5 | Condições Gerais do Piso e meio-fio da calçada ? | Péssimo | 0 |
| P_9 | A calçada Possui Rebaixamento de Veículos correto ? | Não | 0 |
| P_11 | O Passeio está no padrão da SMPU ? | Não | 0 |
| P_16 | Classificação geral da calçada pelo pesquisador. | Ruim | 0 |

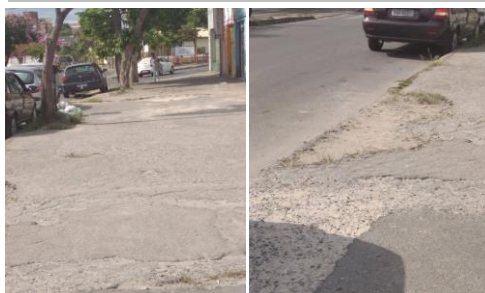
## Fotos Complementares - Detalhes do Passeio

| ID | Itens Avaliados | Respostas | Nota |
|---|---|---|---|
| P_4 | Existência de Buracos ? | Poucos | 5 |
