## Lote 3 - Rota: Antônio Carlos II

**FRATAR**  
ENGENHARIA CONSULTIVA

| Diagnóstico da Calçada | Qualidade do Serviço | |
| Endereço: Av. Portugal, 1400 | 55 | C |

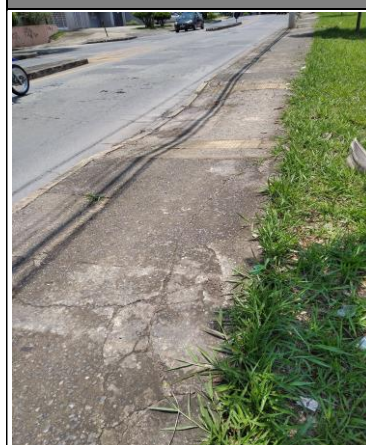
### Foto Geral

| ID | Itens Avaliados | Respostas | Nota |
|---|---|---|---|
| P_5 | Condições Gerais do Piso e meio-fio da calçada ? | Péssimo | 0 |
| P_16 | Classificação geral da calçada pelo pesquisador. | Ruim | 0 |

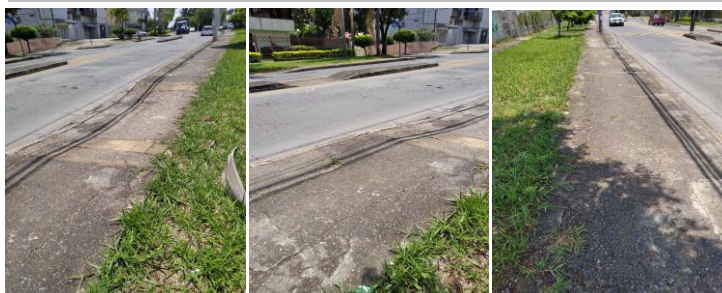
### Fotos Complementares - Detalhes do Passeio

| ID | Itens Avaliados | Respostas | Nota |
|---|---|---|---|
| P_7_3 | O rebaixo possui piso tátil ? | Tem só piso de alerta | -1 |
