| Diagnóstico da Calçada | Qualidade do Serviço | |
| Endereço: Rua Professor Moraes, 531 | 61 | C |
| Num. Lote CTM: 10072500160 | | |

# Lote 5 - Rota: Afonso Pena

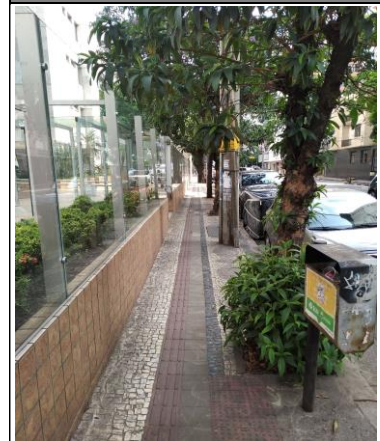
Foto Geral

| ID | Itens Avaliados | Respostas | Nota |
|---|---|---|---|
| P_16 | Classificação geral da calçada pelo pesquisador. | Regular | 5 |

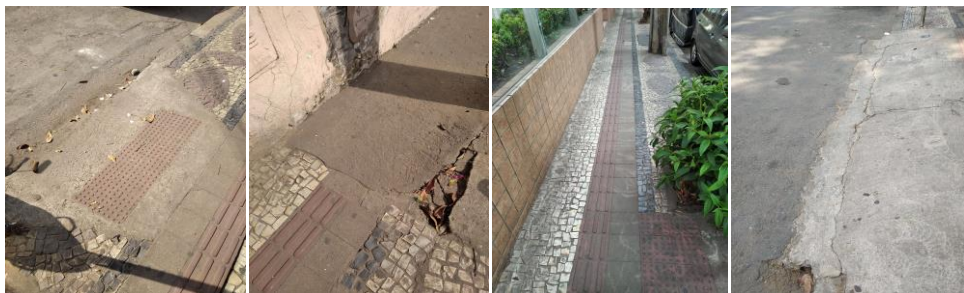
Fotos Complementares - Detalhes do Passeio

| ID | Itens Avaliados | Respostas | Nota |
|---|---|---|---|
| P_9 | A calçada Possui Rebaixamento de Veículos correto ? | Não | 0 |
| P_11 | O Passeio está no padrão da SMPU ? | Não | 0 |

| ID | Itens Avaliados | Respostas | Nota |
|---|---|---|---|
| P_7_1_1 | Se for do Tipo 1, Passeio possui largura livre de 1,2 m ? | Não | -3 |
| P_7_1_2 | Se for do Tipo 1, O rebaixo tem abas conforme a norma ? | Não | -1 |
| P_7_3_1 | O piso tátil de alerta e direcional do rebaixo está conforme a norma ? | Não | -1 |
