# Lote 1 - Rota: Noroeste

| Diagnóstico da Calçada | Qualidade do Serviço | |
| Endereço: Av. Ivaí, s/nº | 64 | C |
| Data do Registro: 12/11/2019 14:36:29 | | |

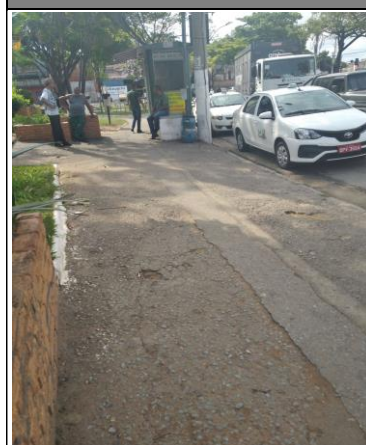
## Foto Geral

| ID | Itens Avaliados | Respostas | Nota |
|---|---|---|---|
| P_4 | Existência de Buracos ? | Poucos | 5 |
| P_5 | Condições Gerais do Piso e meio-fio da calçada ? | Regular | 5 |
| P_16 | Classificação geral da calçada pelo pesquisador. | Regular | 5 |

Observações: Praça Antônio Fernandes Reis

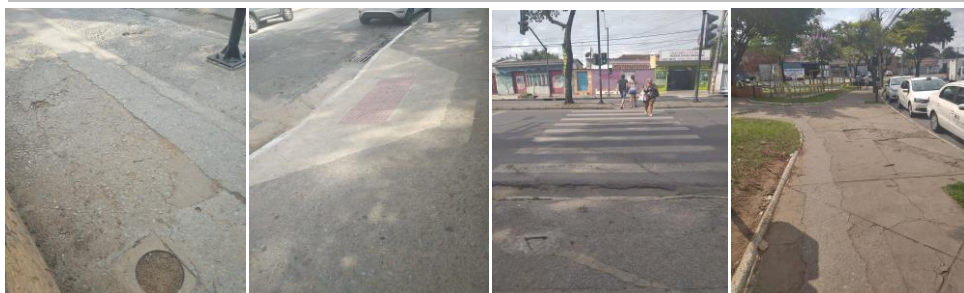
## Fotos Complementares - Detalhes do Passeio

| ID | Itens Avaliados | Respostas | Nota |
|---|---|---|---|
| P_7 | Tem rebaixamento de calçada para Pedestre ? | Sim | 9 |

| ID | Itens Avaliados | Respostas | Nota |
|---|---|---|---|
| P_7_3 | O rebaixo possui piso tátil ? | Tem só piso de alerta | -1 |
