# Lote 1 - Rota: Noroeste

**FRATAR**  
ENGENHARIA CONSULTIVA

| Diagnóstico da Calçada | Qualidade do Serviço | |
| Endereço: Av. Abílio Machado, 2515 | 52 | C |

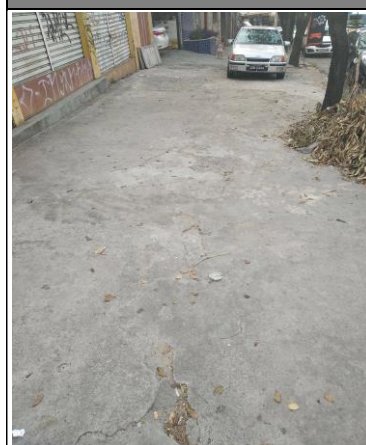
## Foto Geral

| ID | Itens Avaliados | Respostas | Nota |
|---|---|---|---|
| P_5 | Condições Gerais do Piso e meio-fio da calçada ? | Péssimo | 0 |
| P_16 | Classificação geral da calçada pelo pesquisador. | Ruim | 0 |

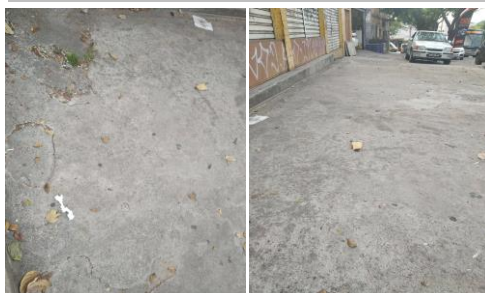
## Fotos Complementares - Detalhes do Passeio

| ID | Itens Avaliados | Respostas | Nota |
|---|---|---|---|
| P_4 | Existência de Buracos ? | Poucos | 5 |
| P_6 | Presença de desníveis ? | Leve | 7 |
