# Lote 4 - Rota: Raja Gabália

**FRATAR**  
ENGENHARIA CONSULTIVA

| Diagnóstico da Calçada | Qualidade do Serviço | |
| Endereço: Rua São Paulo, 1620 | 38 | D |

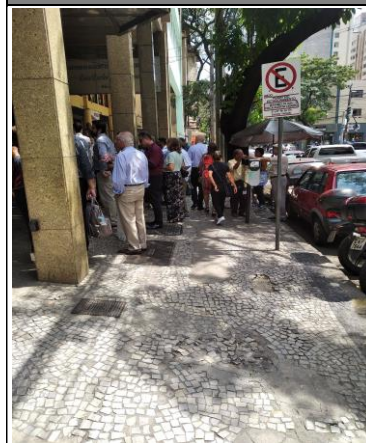
## Foto Geral

| ID | Itens Avaliados | Respostas | Nota |
|---|---|---|---|
| P_4 | Existência de Buracos ? | Muitos | 0 |
| P_5 | Condições Gerais do Piso e meio-fio da calçada ? | Péssimo | 0 |
| P_6 | Presença de desníveis ? | Severo | 0 |
| P_16 | Classificação geral da calçada pelo pesquisador. | Ruim | 0 |
