# Lote 4 - Rota: Raja Gabágia

**FRATAR**  
ENGENHARIA CONSULTIVA

| Diagnóstico da Calçada | Qualidade do Serviço | |
| Endereço: Av. Álvares Cabral, 1220 | 43 | D |

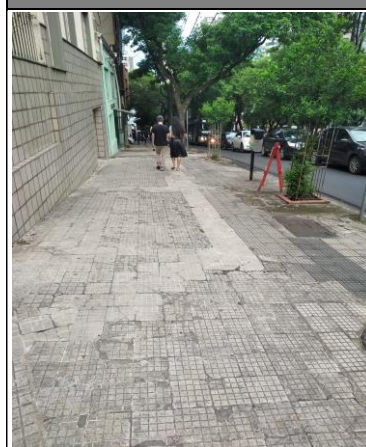
## Foto Geral

| ID | Itens Avaliados | Respostas | Nota |
|---|---|---|---|
| P_4 | Existência de Buracos ? | Muitos | 0 |
| P_5 | Condições Gerais do Piso e meio-fio da calçada ? | Péssimo | 0 |
| P_16 | Classificação geral da calçada pelo pesquisador. | Ruim | 0 |

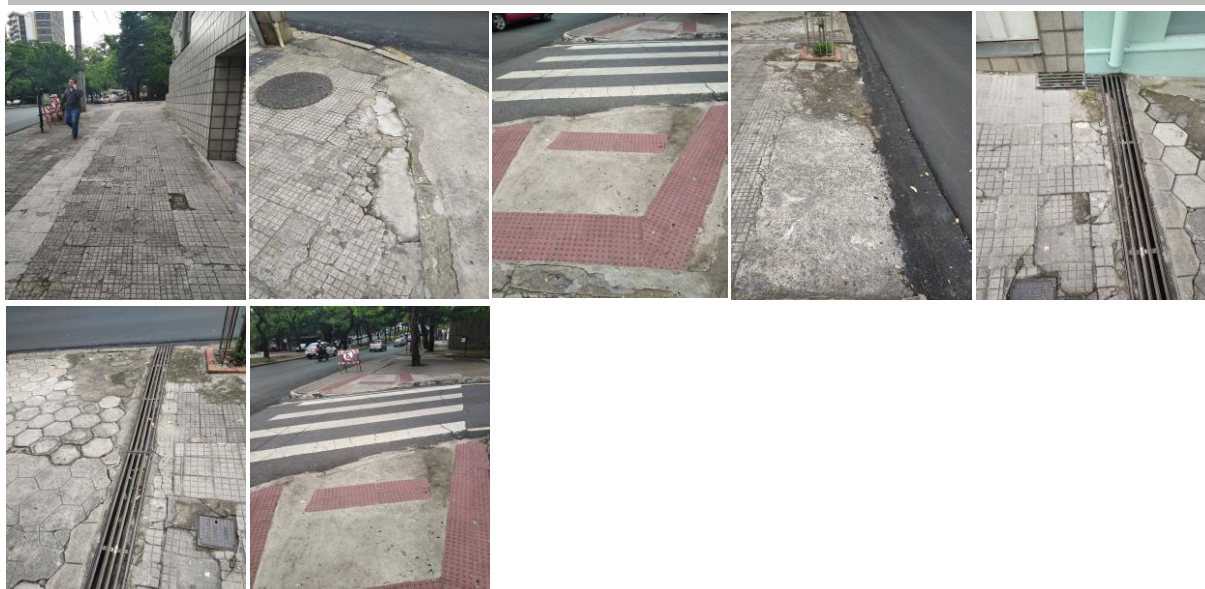
## Fotos Complementares - Detalhes do Passeio

| ID | Itens Avaliados | Respostas | Nota |
|---|---|---|---|
| P_9 | A calçada Possui Rebaixamento de Veículos correto ? | Não | 0 |
| P_13 | Existe algum dispositivo de Drenagem sobre a calçada ? | Sim | -5 |

| ID | Itens Avaliados | Respostas | Nota |
|---|---|---|---|
| P_13_2 | Dispositivo de Drenagem oferece risco para caminamento seguro de pedestre? | Sim | -5 |
