# Lote 5 - Rota: Afonso Pena

| Diagnóstico da Calçada | Qualidade do Serviço | |
| Endereço: Av. Afonso Pena, 4100 | 73 | B |
| Data do Registro: 02/11/2019 10:11:53 | | |

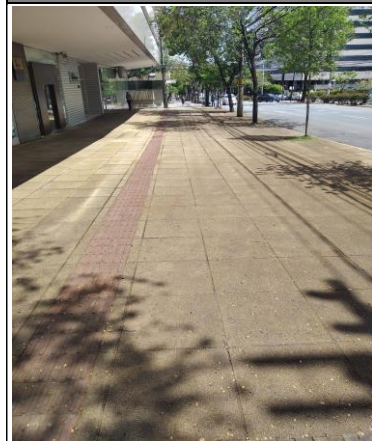
Foto Geral

| ID | Itens Avaliados | Respostas | Nota |
|---|---|---|---|
| P_16 | Classificação geral da calçada pelo pesquisador. | Regular | 5 |

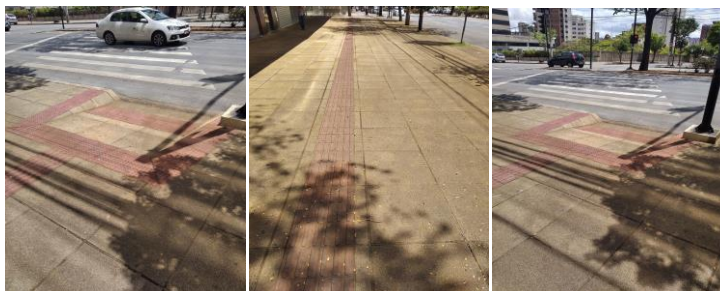
Fotos Complementares - Detalhes do Passeio

| ID | Itens Avaliados | Respostas | Nota |
|---|---|---|---|
| P_7_1_2 | Se for do Tipo 1, O rebaixo tem abas conforme a norma ? | Não | -1 |
| P_7_3 | O rebaixo possui piso tátil ? | Tem só piso de alerta | -1 |
| P_8_1 | O piso tátil está no eixo da faixa livre ? | Não | 0 |
