# Lote 1 - Rota: Noroeste

**FRATAR**  
ENGENHARIA CONSULTIVA

| Diagnóstico da Calçada | Qualidade do Serviço | |
| Endereço: Av. Ivaí, 200 | 60 | C |

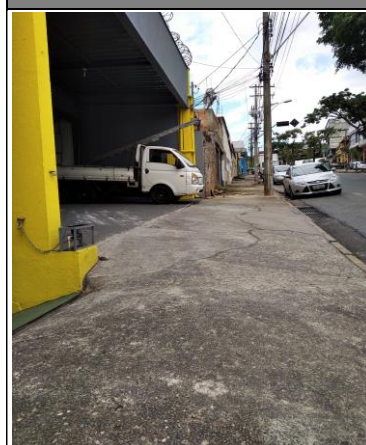
## Foto Geral

| ID | Itens Avaliados | Respostas | Nota |
|---|---|---|---|
| P_5 | Condições Gerais do Piso e meio-fio da calçada ? | Regular | 5 |
| P_9 | A calçada Possui Rebaixamento de Veículos correto ? | Não | 0 |
| P_11 | O Passeio está no padrão da SMPU ? | Não | 0 |
| P_12 | A testada possui prática de estacionamento sobre o passeio ? | Sim | 0 |
| P_16 | Classificação geral da calçada pelo pesquisador. | Regular | 5 |
