## Lote 3 - Rota: Antônio Carlos II

**FRATAR**  
ENGENHARIA CONSULTIVA

| Diagnóstico da Calçada | Qualidade do Serviço | |
| Endereço: Av. Portugal, 1145 | 65 | C |

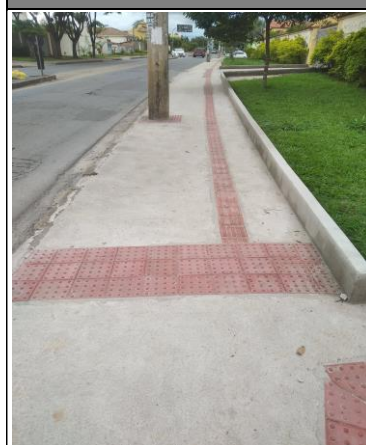
### Foto Geral

| ID | Itens Avaliados | Respostas | Nota |
|---|---|---|---|
| P_4 | Existência de Buracos ? | Poucos | 5 |
| P_9 | A calçada Possui Rebaixamento de Veículos correto ? | Não | 0 |
| P_11 | O Passeio está no padrão da SMPU ? | Não | 0 |
| P_16 | Classificação geral da calçada pelo pesquisador. | Regular | 5 |

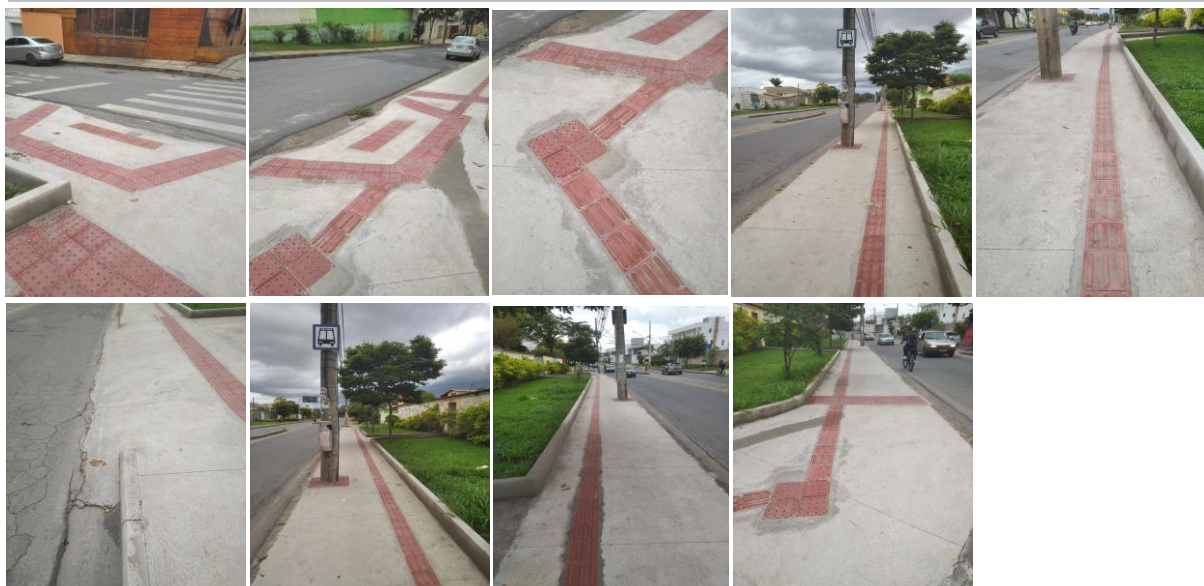
### Fotos Complementares - Detalhes do Passeio

| ID | Itens Avaliados | Respostas | Nota |
|---|---|---|---|
| P_7_1_1 | Se for do Tipo 1, Passeio possui largura livre de 1,2 m ? | Não | -3 |
| P_7_1_2 | Se for do Tipo 1, O rebaixo tem abas conforme a norma ? | Não | -1 |
| P_7_3 | O rebaixo possui piso tátil ? | Tem só piso de alerta | -1 |
| P_8_1 | O piso tátil está no eixo da faixa livre ? | Não | 0 |
