# Lote 4 - Rota: Raja Gabágia

| Diagnóstico da Calçada | Qualidade do Serviço | |
| Endereço: Av. Álvares Cabral, 1365 | 47 | D |
| Data do Registro: 20/11/2019 15:11:59 | | |

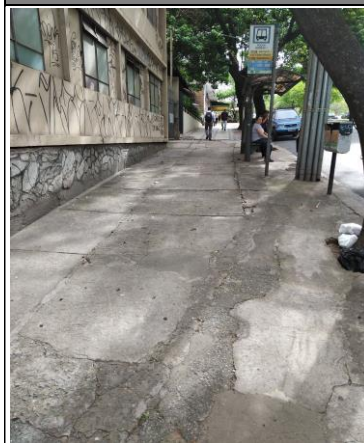
## Foto Geral

| ID | Itens Avaliados | Respostas | Nota |
|---|---|---|---|
| P_4 | Existência de Buracos ? | Muitos | 0 |
| P_5 | Condições Gerais do Piso e meio-fio da calçada ? | Péssimo | 0 |
| P_6 | Presença de desníveis ? | Leve | 7 |
| P_16 | Classificação geral da calçada pelo pesquisador. | Ruim | 0 |
