# Lote 4 - Rota: Raja Gabágia

| Diagnóstico da Calçada | Qualidade do Serviço | |
| Endereço: Av. Raja Gabaglia, s/nº | 36 | D |
| Num. Lote CTM: 90742300040 | | |

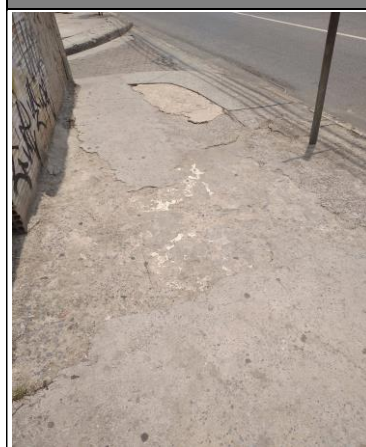
## Foto Geral

| ID | Itens Avaliados | Respostas | Nota |
|---|---|---|---|
| P_4 | Existência de Buracos ? | Muitos | 0 |
| P_5 | Condições Gerais do Piso e meio-fio da calçada ? | Péssimo | 0 |
| P_7 | Tem rebaixamento de calçada para Pedestre ? | Não, mas deveria ter. | 0 |
| P_16 | Classificação geral da calçada pelo pesquisador. | Ruim | 0 |
