# Lote 5 - Rota: Sul

| Diagnóstico da Calçada | Qualidade do Serviço | |
| Endereço: Av. João Pinheiro, 450 | 61 | C |

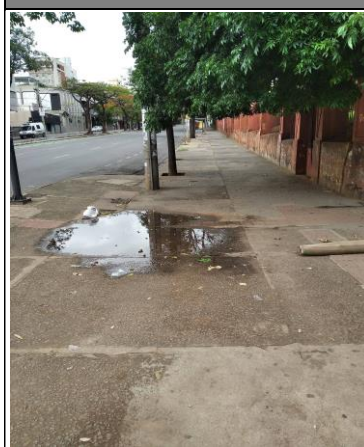
## Foto Geral

| ID | Itens Avaliados | Respostas | Nota |
|---|---|---|---|
| P_4 | Existência de Buracos ? | Poucos | 5 |
| P_5 | Condições Gerais do Piso e meio-fio da calçada ? | Regular | 5 |
| P_16 | Classificação geral da calçada pelo pesquisador. | Ruim | 0 |

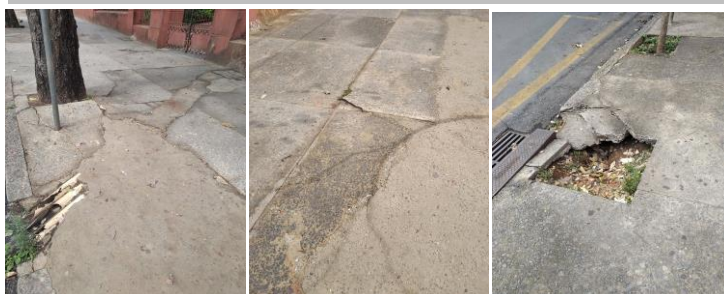
## Fotos Complementares - Detalhes do Passeio

| ID | Itens Avaliados | Respostas | Nota |
|---|---|---|---|
| P_7_1_2 | Se for do Tipo 1, O rebaixo tem abas conforme a norma ? | Não | -1 |
| P_13_1 | Dispositivo de Drenagem está devidamente instalado e bem conservado? | Não | -3 |
