## Lote 4 - Rota: Contorno

| Diagnóstico da Calçada | Qualidade do Serviço | |
| Endereço: Av.Contorno, 5454 | 76 | B |
| Data do Registro: 05/11/2019 10:20:47 | | |

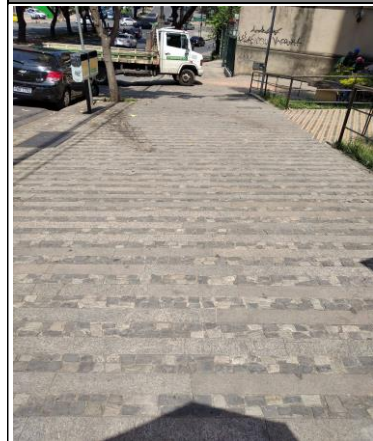
### Foto Geral

| ID | Itens Avaliados | Respostas | Nota |
|---|---|---|---|
| P_3 | Tipo de revestimento da calçada ? | Pedra Portuguesa | 8 |
| P_6 | Presença de desníveis ? | Médio | 3 |
| P_11 | O Passeio está no padrão da SMPU ? | Não | 0 |
| P_16 | Classificação geral da calçada pelo pesquisador. | Regular | 5 |
